Pollestadvegen 305, 4343 ORRE

**Innholdsrik og familievennlig  
bolig med fire soverom, midt i  
hjertet av Orre**

# Tilstandsrapport

Befaringsdato: 26.02.2026

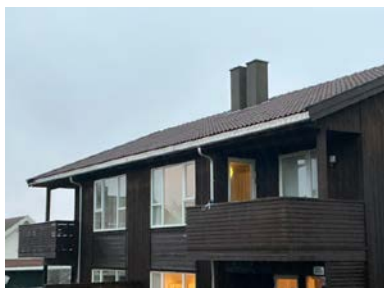
Det er ikke montert snø-fanger. Manglende snø-fanger øker risikoen for personskade og skade på bygningsdeler, kjøretøy og installasjoner ved snø- og isras fra tak. Forholdet tilfredsstiller ikke dagens sikkerhetsnivå og kan medføre ansvar for eier ved ulykker.

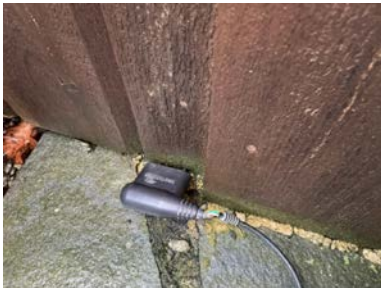
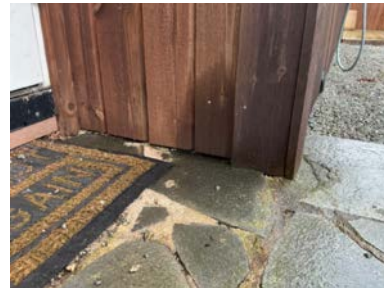
## TG 2 Veggkonstruksjon

Spredte fukt/råteskader er observert. På enkelte steder er det liten avstand mellom ytterkledning og bakke (TG 2). Redusert lufting vil gi redusert forventet brukstid på kledningen, og dette øker risikoen for råte- og fuktskader på både kledning og bakvegg. Lusing/musebånd i nedre kant av konstruksjonen er ikke montert bak hjørnebord.

Dårlig kledning bør skiftes ut for å hindre videre utvikling av råte- og fuktskader, samt for å beskytte bakvegg og konstruksjon.

Det anbefales å etablere musebånd eller tilsvarende tetting bak hele kledningen for å forhindre at mus og gnagere får tilgang til veggkonstruksjonen, noe som kan føre til skader og luktproblemer.

Avstanden mellom bakke og ytterkledning bør økes for å redusere risikoen for fuktskader og forlenge levetiden på kledningen.

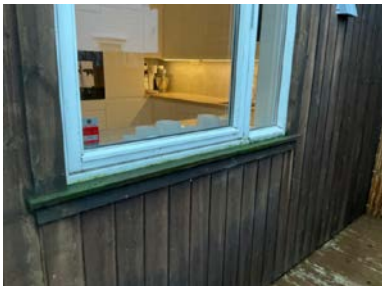
TG 3 er gitt fordi det er registrert fukt- og råteskader på vindu i stue og soverom i 2. etasje mot gate.

Fukt/råteskade på vindu på soverom 2 etasje.

Dersom vedlikehold ikke utføres, øker risikoen for fuktskader og behov for utskifting av vinduer tidligere enn forventet. Det må påregnes å bytte vinduer med fukt- eller råteskader i tiden som kommer.

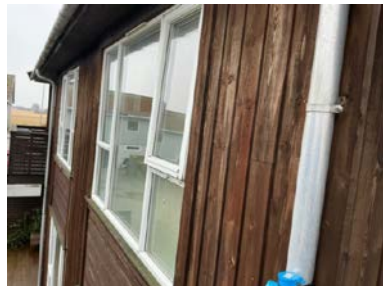
Fukt/råteskade på vindu i stue 1 etasje.

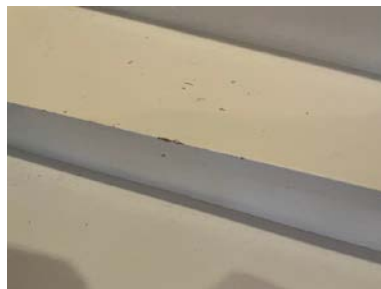
## **TG 2** Innvendige dører

- Noen dører har mindre skader og slitasje på maling.

Sparkling/maling av dører med skade må påregnes.

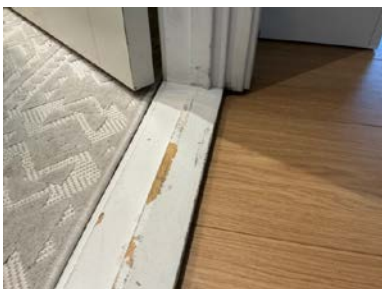
## **TG 1** Overflater vegger og himling

Malte vegger og tak. Det er usikkert om det er benyttet våtromsmaling på veggen over vaskekummen. Overflatene fremstår med normal slitasje.

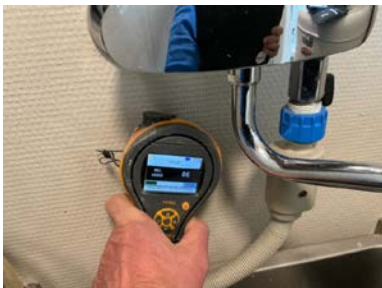
Ved fukt-søk under blandebeholder er det ikke registrert unormale verdier.

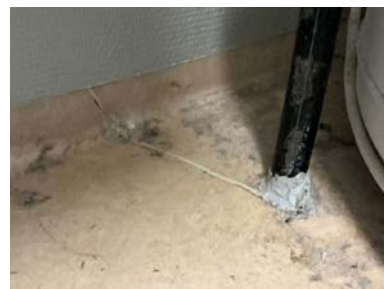
### TG 1 Sanitærutstyr og innredning

Hull-taking er fortatt i vegg under vaske-kum uten å påvise unormale forhold.

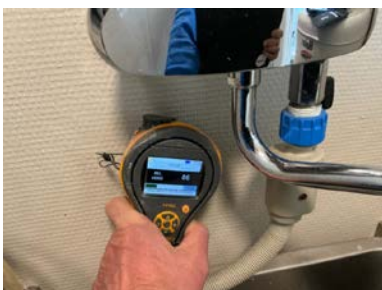
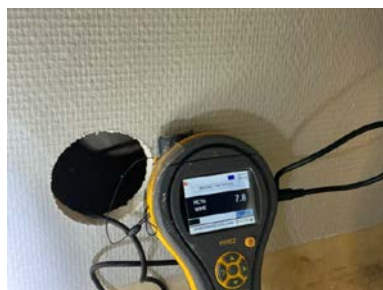
## ETASJE 2 > BAD

- Det er påvist avvik i fallforhold til sluk i forhold til krav i forskrift på byggetidspunktet.
  - Det er avvik:
- Fall på gulv i dusj går ikke mot sluk. Det er lagt stål-list på gulv slik at vann ikke ledes ut på gulvet.

Konsekvensen av manglende fall mot sluk er at vann kan bli liggende igjen på gulvet, noe som øker risikoen for fuktskader.

Det bør vurderes å montere tett dusjkabinett for å hindre at gulv og vegg utsettes for fritt vann, og for å sikre at alt forbruksvann ledes til sluk.

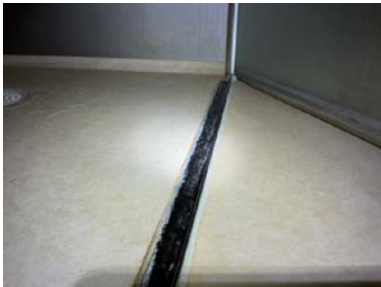
### TG 2 Sluk, membran og tettesjikt

- Mer enn halvparten av forventet brukstid er passert på membranløsningen.
- Mer enn halvparten av forventet brukstid er passert på slukløsningen.
- Våtromsbelegg har en forventet levetid på 10/20/30 år for kort/middels/lang brukstid. Det er boret hull i vinyl på vegg, og membranen er punktert. Området med skade er utenfor dusjsonen.

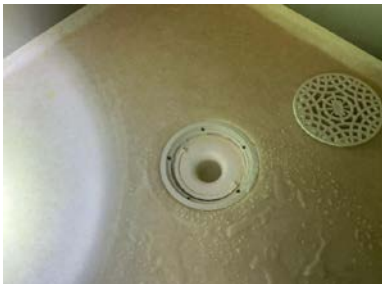
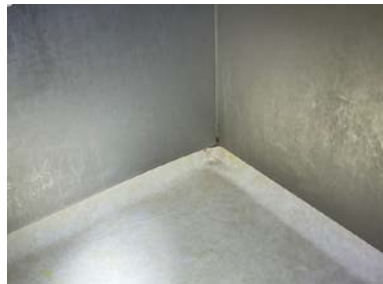
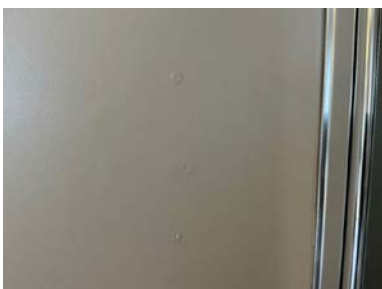
Våtromsbelegg har en forventet levetid på 10/20/30 år for kort/middels/lang brukstid. Det er boret hull i vinyl på vegg, og membranen er punktert. Området med skade er utenfor dusjsone.

Det er boret hull i vinyl og membran er punktert. Det gjøres oppmerksom på at område er utenfor dusj-sone.

Det anbefales installere tett dusjkabinett for å unngå fukt-belastning fra fritt vann på gulv og vegger.

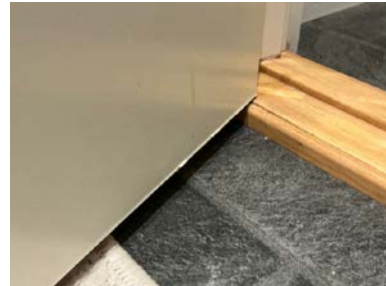
Noe svelling på dør. Dette er i liten grad og vurderes som normal slitasje.
