Verditakst for landbrukseiendom

Flendalsvegen 1887

Gnr. 39 Bnr. 83

Oppdragsnr. 586 678
Befaringsdato 21.11.2023
Rapportdato 02.01.2024

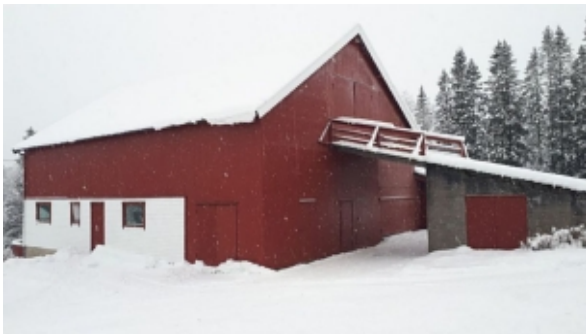
Beskrivelse av Driftsbygning

Låvebygning. Byggeår 1958, tilbygg fra 1986 (smådyrfjøs). Gjødsekkjellere ble ikke besiktiget. Støpte vegger ved gjødsekkjeller. Støpt etasjeskille over gjødsekkjeller, øvrige låvegulv med uisolert trebjelkelag. Yttervegger i bindingsverk, antatt isolert med evt sagflis ved stall og støpte vegger fjøsdel for storfe med evt tresonit. Bindingsverk antatt isolert med mineralull ved smådyrfjøs. Øvrig låve med åpent uisolert bindingsverk, utvendig stående kledning. Slagporter ved gjødsekkjellere, til låvegulv samt til kjørebane fra låvebro. Vinduer med varevinduer, vinduer med isolerglass ved fasade sør og vinduer med plast ved smådyrfjøs. Saltak tekket med metallplater. Dels renner og nedløp. Låvebru i betong og treverk. Tilkoblet strøm. Bygning med noe vedlikeholdsbehov. På befaringsdagen var det snøtildekket tak og uteområder som begrenset den utvendige befaringen.

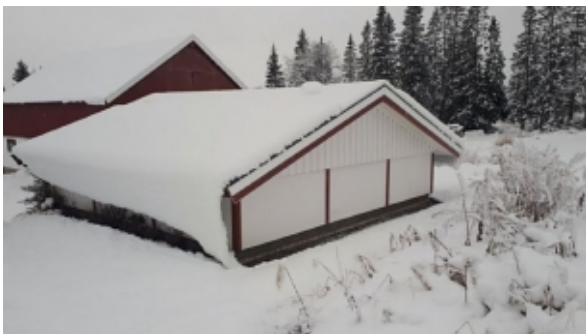
Beskrivelse av Garasje1

Dobbelgarasje. Grunnmur med Leca. Støpt plate på mark. Yttervegger i bindingsverk og Leca, utvendig med malt pussbehandling, stående kledning og malt trefiberplate. 2 leddporter. Leddporter med automatikk. Saltak tekket med stålplater, renner/nedløp i metall. Innlagt strøm. Rennekroker med noe deformasjoner. Øvrig bygg med normalt vedlikehold. På befaringsdagen var det snøtildekket tak og uteområder som begrenset den utvendige befaringen.

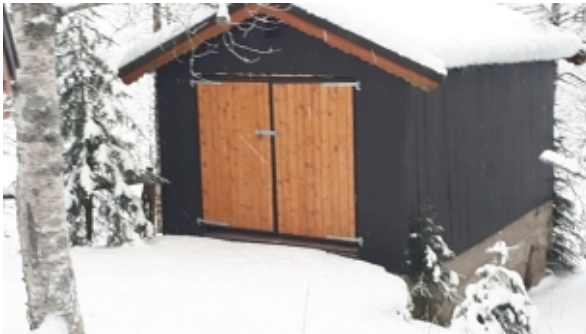
Beskrivelse av Garasje2

Enkel garasje. Støpte grunnmur. Tregulv. Yttervegger i bindingsverk med utvendig stående kledning. 2-fløyd slagport. Saltak tekket med bølgeblekkplater, uten renner/nedløp. Bygning med normalt vedlikehold. Støpte grunnmur med noe skjevheter. På befaringsdagen var det snøtildekket tak og uteområder som begrenset den utvendige befaringen.

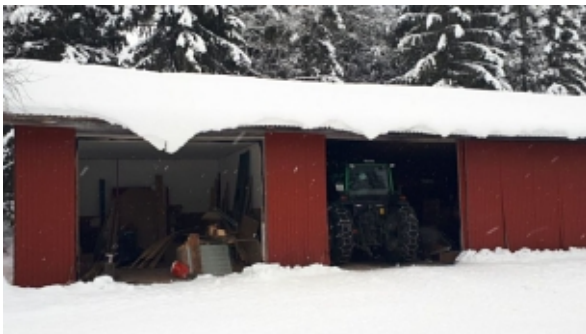
Beskrivelse av Redskapshus

Redskapshus med uisolert lager/garasjelep og verksted uten port, opplyst isolert verksted. Fundamentert på betong. Gulv med betong. Yttervegger i bindingsverk utvendig kledd med metallplater. Lager/garasjelep med skyveporter, verksted uten port. 3 vinduer med isolerglass. Stående behandlet kledning ved gavispiss mot nord, ubehandlet mot sør. Saltak tekket med bølgeblikkplater, uten renner/nedløp. Bygning med normalt vedlikehold. På befaringdagen var det snøtildekket tak og uteområder som begrenset den utvendige befaringen.
