Sulitjelmaveien 10A, 8007 BODØ

# Østbyen - Trappefri adkomst - Attraktiv boområde - Stort kjøkken - Heis - Veranda - Garasje

# Tilstandsrapport

Befaringsdato: 23.05.2025

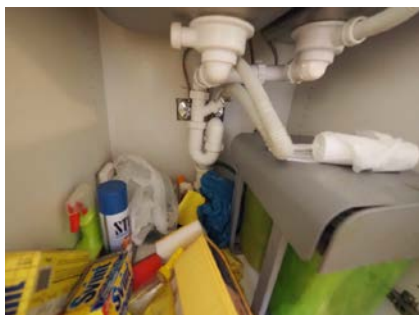
## ! TG 1 Vannledninger

Stoppe Krane i vann skap i bod.
