Tilstandsrapport

📍 Nyhavn 7 , 5042 BERGEN

gnr. 168, bnr. 2139, snr. 68

Oppdragsnr.: 12299-2695

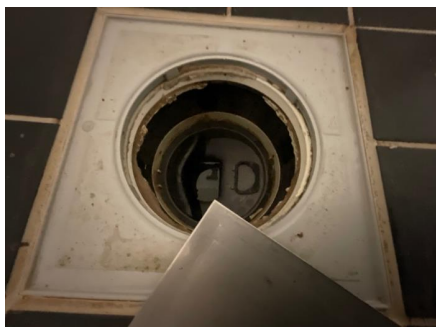
Synlig mansjett og membran i sluk.

Merk; Det gjøres spesielt oppmerksom på at tekking (membran og mansjetter) ikke er kontrollerbare fordi dette bare kan gjøres ved å demontere fliser. Denne type destruktive undersøkelser er ikke gjennomført i denne rapporten. Det er etter beste evne gjennomført en visuell kontroll etter fjerning av slukreist.

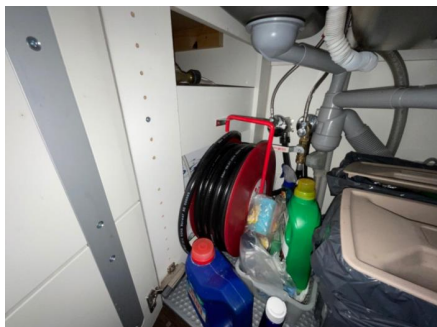
Oso varmtvannsbereder på 117L fra 2015 er montert i kjøkkenbenk.

Noe begrenset kontroll da den står i kjøkkenbenk.

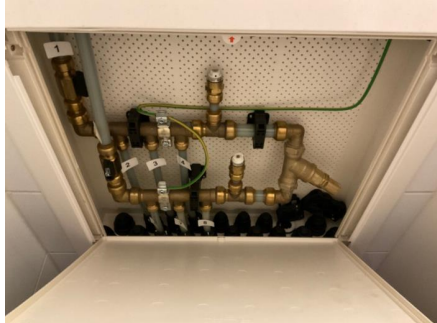
TG 1 Vannbåren varme

Vannbåren varme til radiator i stue/kjøkken og soverom/stue og på soverom.

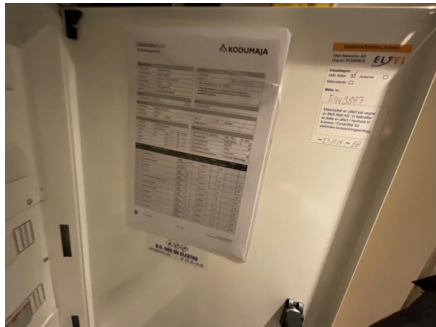
TG1 Elektrisk anlegg

Vurdering av el.anlegg er basert på en standard sjekklister og visuell befaring. Takstmannen har ikke fagkompetanse på område og tilstandsgrader settes ut fra standard (NS 3600). Store deler av anlegget er skjult. Det tas spesifikt forbehold om at det kan forekomme større avvik på EL anlegget og dermed påløpe kostnader for utbedringer. Dette grunnet takstmannens manglende kompetanse vedrørende kontroll av EL anlegg. Det er kun fagfolk med spesialkompetanse som kan gjennomføre kontroll av EL anlegg. Selv ikke en vanlig elektriker kan utføre en EL kontroll.
