Elvevegen 20H, 4480 KVINESDAL

**Meierigården - Sentrum! 3 roms  
gjennomgående toppleilighet med  
flott utsikt og gode solforhold.**

# Tilstandsrapport

# gnr. 104, bnr. 198, snr. 9

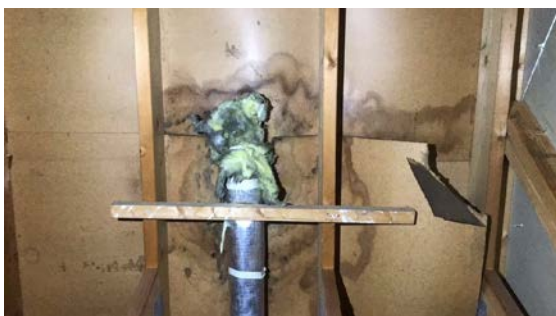
- Det er påvist fuktskjolder/skader i takkonstruksjonen.
- Ventilering/lufting av takkonstruksjon vurderes å være noe begrenset. Årsak til begrenset lufting av kaldt loftet vurderes å være at det ikke er etablert luftespalte på den ene siden for lufttilførsel av luft til kaldt loftet

Fukt merker rundt gjennomføringer

- Det må gjøres nærmere undersøkelser.
- Det må gjøres nærmere undersøkelser av fuktmerker rundt gjennomføringer i yttertaket.
- Det bør gjøres tiltak på og forbedre tilt luftten til kalt loft med etablering av luftespalte i nedkant av taket på begge sider

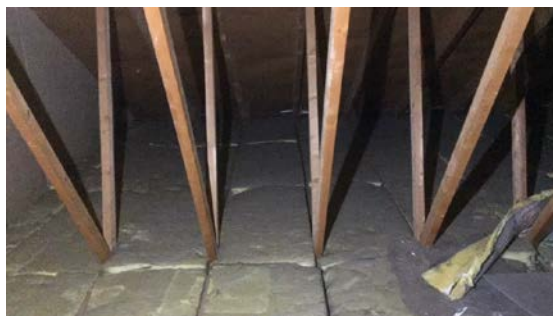
Begrenset tilluft i nedkant tak

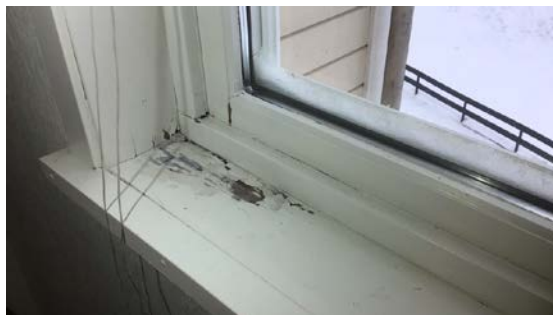
- Karmene i vinduer er slitte og det er sprekker i trevirket.

Fukt merker

- Det må påregnes noe vedlikehold og at enkelte vinduer må skiftes ut.

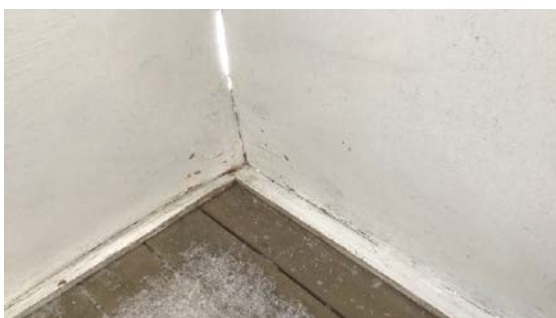
- Det er avvik:
- Det er påvist fukt skader i plater montert på rekkverket

Fukt skader i nedkant plater på rekkverket

-Gjennomføre ytterligere undersøkelser og foreta utbedring/utskifting av skade plater.

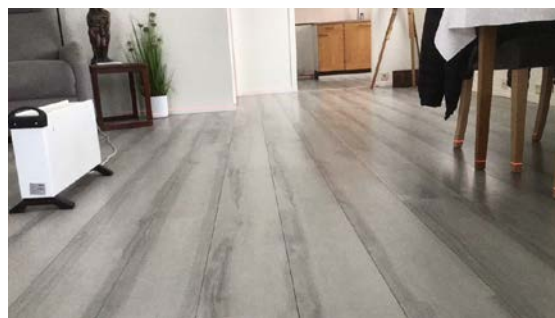
Tre bjelkelag mellom etasjene som underlag for gulv.  
Det blei målt høydeforskjell i to rom (stue og gang) med avvik registrert.  
Det er ikke foretatt noen for lydmålinger i mellom etasjene/Leilighetene.

- Det er målt høydeforskjell på mellom 15-30 mm gjennom hele rommet. Tilstandsgrad 2 gis med bakgrunn i standardens krav til godkjente måleavvik.

- For å få tilstandsgrad 0 eller 1 må høydeforskjeller rettes opp. Det vil imidlertid sjelden være økonomisk rasjonelt som et enkeltstående tiltak i en bolig som dette. Dersom boligen en gang skal renoveres, kan man vurdere slike tiltak.

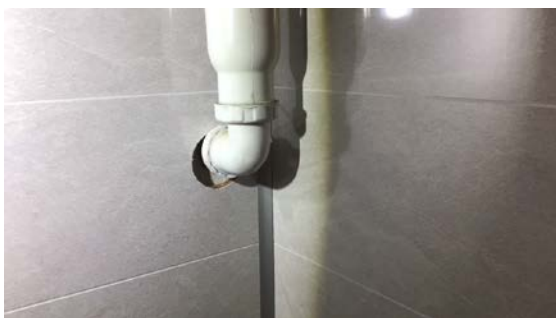
- Det er avvik:  
-Det er registrert utettheter rundt rør gjennomføringer i våtromsplater som vil øke faren for fuktskader i vegg

Utettheter rundt rør

- Tiltak:  
-Det må gjøres tiltak rundt rørgjennomføringer i vegg for å forhindre skader i konstruksjonen

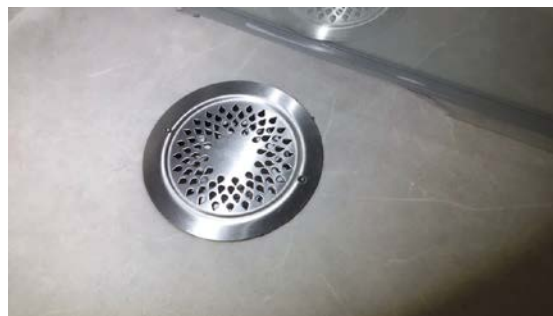
Badet har plastsluk og synlig vinylbelegg under klemring som tettesjikt.

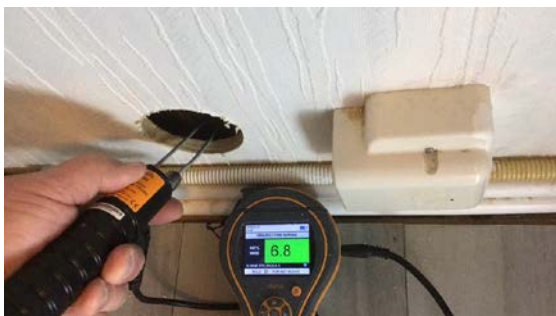
- Det er ikke behov for utbedringstiltak siden anlegget fungerer i dag, men ut ifra alder kan skader plutselig oppstå på eldre anlegg.
- Ved renovering av boligen anbefales det at alle vannrør skiftes.

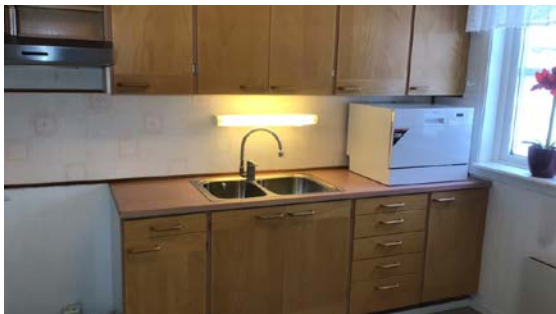
Innredning med slette fronter og laminerte benkeplater.  
Laminat på gulv og malte vegger.  
Det ble registrert lekkasjevarsler under vask men mangler komfyrvakt på kjøkkenet.  
Dette var ikke et krav på oppføringstidspunktet, men anbefales montert.  
Kjøkkenet har normal slitasje alder tatt i betrakt

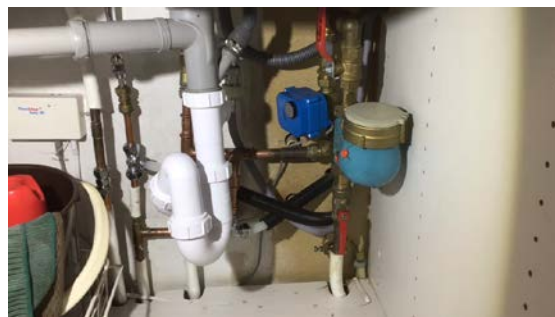
#### ! TG 2 Avløpsrør

Avløpsrør av plast.  
Synlige avløpsrør ble besiktiget på bad, kjøkken

- Det er ikke behov for utbedringstiltak siden tanken fungerer i dag, men ut ifra alder kan skader plutselig oppstå på eldre tanker.
