Tilstandsrapport

Boligbygg med flere boenheter

Drognestoppen 5, 2150 ÅRNES

Befaringsdato: 24.09.2024

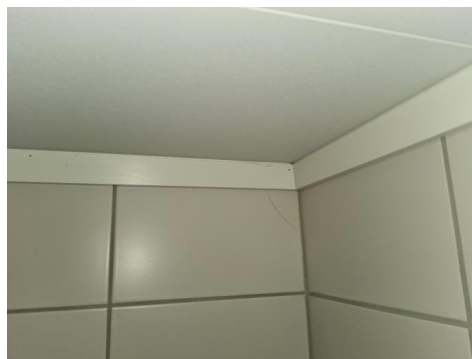
! TG 2 Overflater vegger og himling

Veggene har fliser. Taket har himlingsplater.

- Det er påvist sprekker i fliser.

Det er registrert spekk på flis inne i dusj, opp mot taket.

- Det må gjøres tiltak for å utbedre avviket.

For å lukke avviket må denne flisen skiftes.

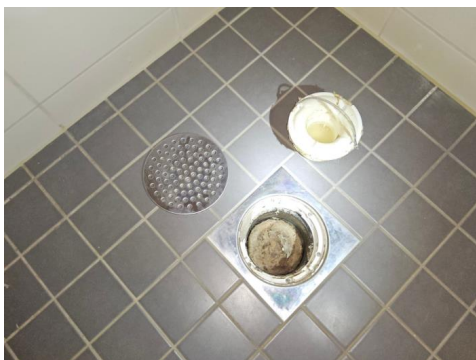
TG 1 Sluk, membran og tettesjikt

Det er plastsluk og ukjent tettesjikt/membran.

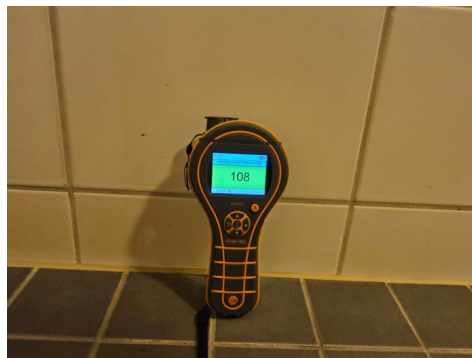
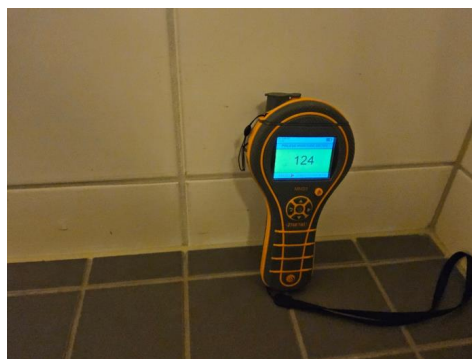
TG IU Tilliggende konstruksjoner våtrom

Badet har baderskabin i betong og det er ikke praktisk mulig å gjennomføre boring av hull for fuktsøk. En baderskabin er en forhåndsprodusert del som settes inn i bygget i stedet for at badet bygges på stedet, ofte som et totalt og ferdig bad.
