Eikeskartunet 52, 3684 NOTODDEN

**Meget pen og lettstelt 3-roms  
selveierleilighet i attraktive  
Eikeskar med flott utsikt til  
Heddalsvannet**

# Tilstandsrapport

## LEILIGHET - SEKSJON 4

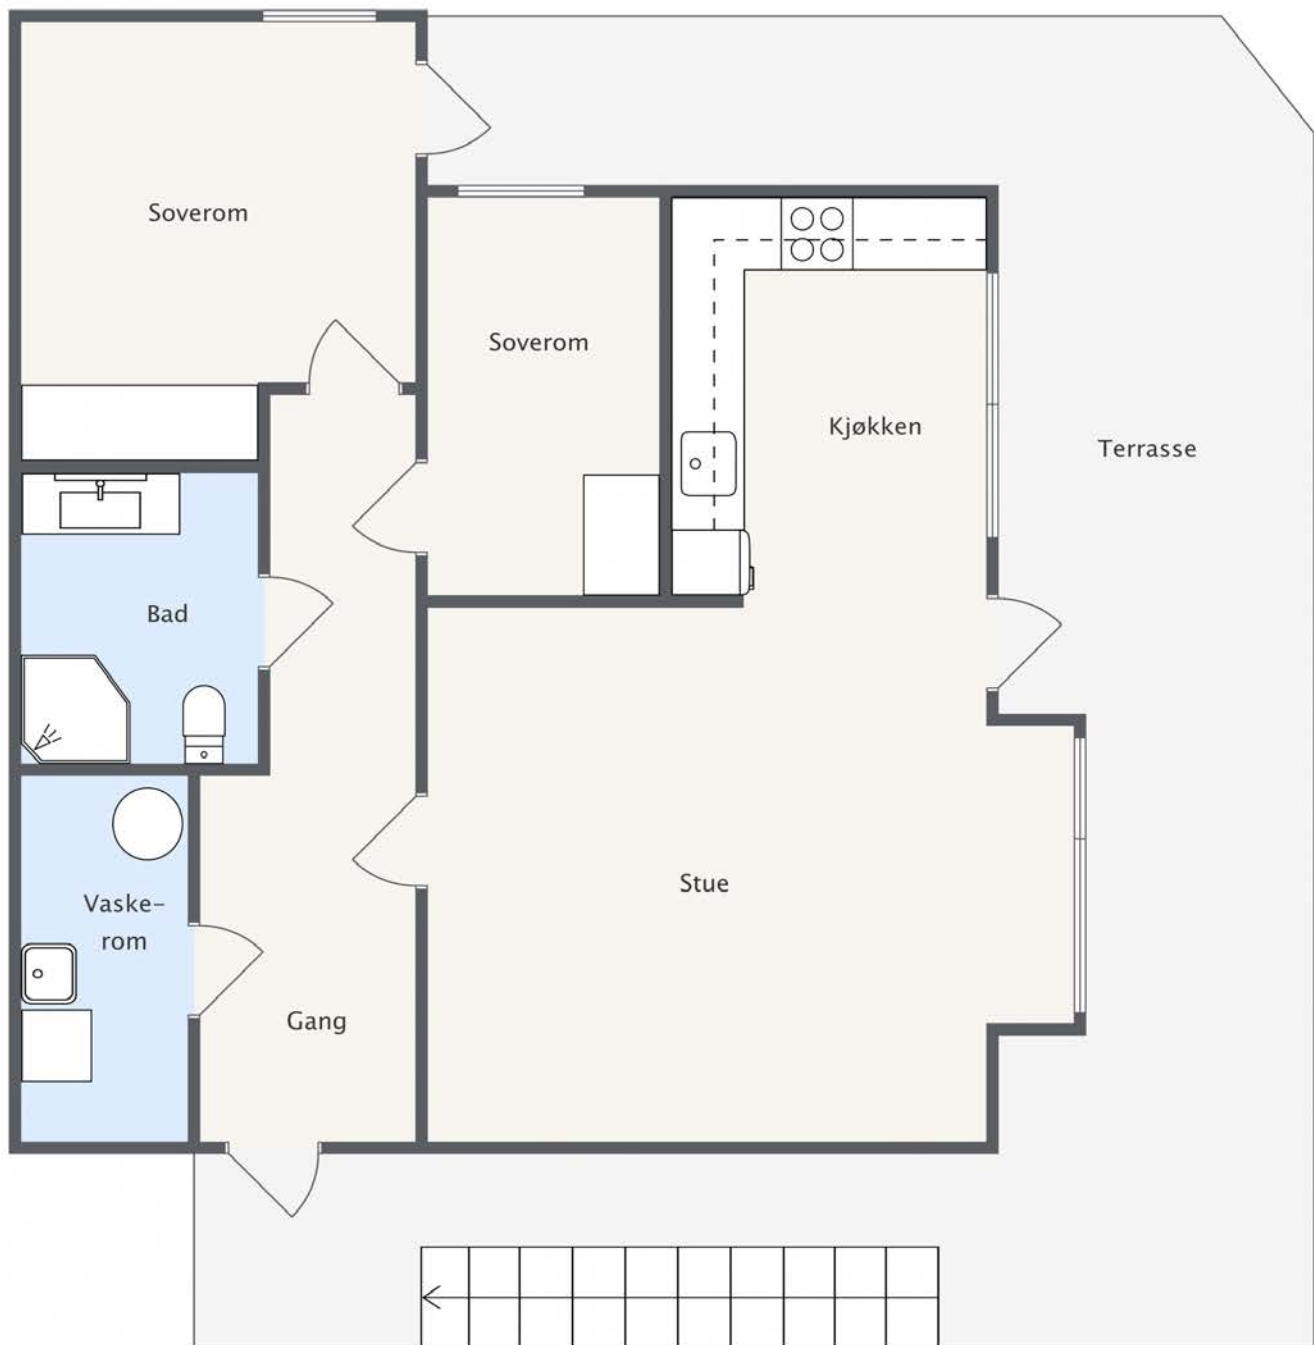
## Eikeskartunet 52 (U. etg.)

Plantegningen er ikke målbar og kun ment for å illustrere boligens planløsning.  
Evt. innredning/møblering trenger ikke være basert på faktiske forhold.  
Det tas forbehold om at avvik/feil i plantegningen kan forekomme.

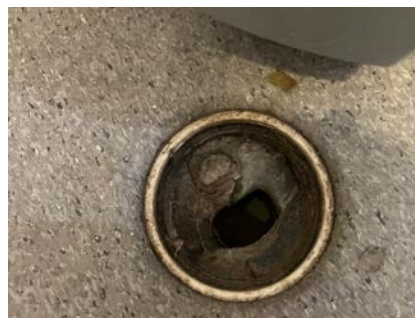
## TG 1 Sluk, membran og tettesjikt

Det er plastsluk og synlig vinylbelegg som tettesjikt.

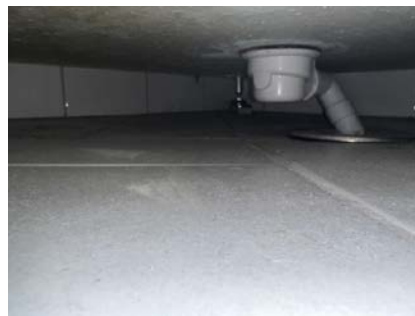
## UNDERETASJE > BAD

- Overvåk tilstanden jevnlig. For å få tilstandsgrad 0 eller 1 må tettesjiktet skiftes ut, men tidspunktet for når dette er nødvendig er vanskelig å si noe om.

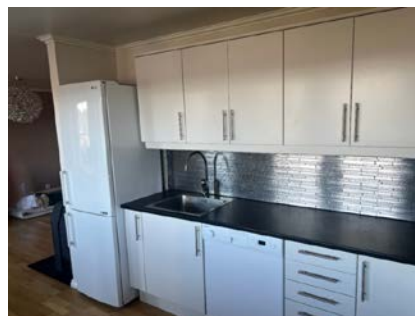
## UNDERETASJE > STUE/KJØKKEN MED UTGANG TIL TERRASSE

Kjøkkenet har innredning med glatte fronter.  
Benkeplaten er av laminat med nedfelt oppvaskkum i stål.  
Plater på vegg over benker.  
Det er fryseskap, oppvaskmaskin, induksjonstopp og stekeovn.  
Hvitevarer er ikke funksjonstestet.

Gulv med parkett.  
Malt gips på vegger og i himling.

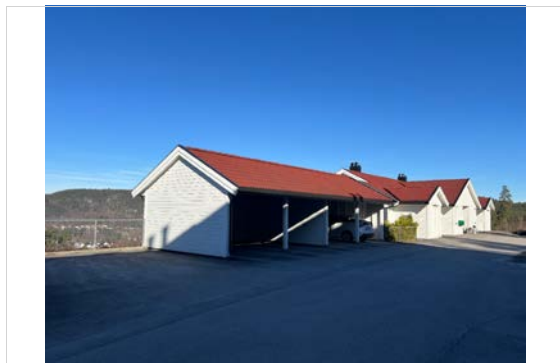
Carport og bod

Fundamenter og dekke av betong.  
Yttervgger av bindingsverk med utvendig liggende kledning.  
Saltak med sperrekonstruksjon  
Undertak med plater.  
Yttertak tekket med betong takstein.  
Malte vindskier, takrenner og nedløp i stål.  
Panelt heltre dør.
