Grenlandsgata 22B, 3912 PORSGRUNN

**Koselig og pen leilighet i 2.etasje
med god solforhold - Kort vei til
sentrum og universitet - Kun Tg1.**

Befaringsdato: 21.05.2024

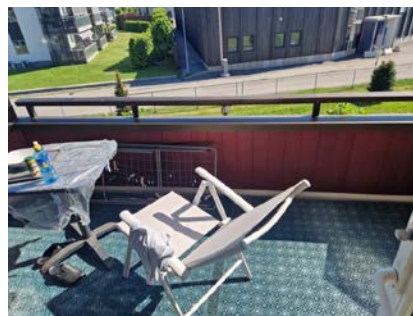
1 TG 1 Balkonger, terrasser og rom under balkonger

Leiligheten har etablert mindre balkong i stål og trevirke. Adkomst fra stue. Balkong har ett areal på ca. 8 m².

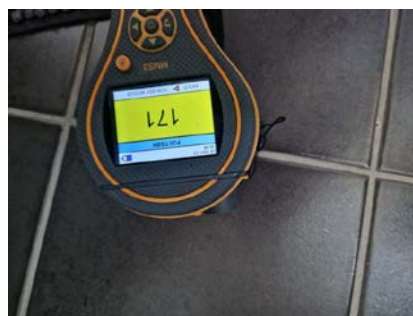
TO 1 Tilliggende konstruksjoner våtrom

Bad har etablert betong vegger og våtsone mot yttervegg. Hulltagning er ikke mulig. Ved bruk av fuktindikator ble ingen unormale fuktverdier målt.
