Pærehagen 2, 2040 KLØFTA

**Lys og praktisk 2-roms  
selveierleilighet i 1. etasje med  
flott terrasse og garasjeplass -  
svært sentral beliggenhet!**

# Tilstandsrapport

Befaringsdato: 02.03.2026    Rapportdato: 04.03.2026    Oppdragsnr.: 21739-1959    Referansenummer: IR5608  
Autorisert foretak: TAKSTHUSET 1 AS    Sertifisert Takstingeniør: Eirik Kalheim    Vår ref: Eirik Kalheim

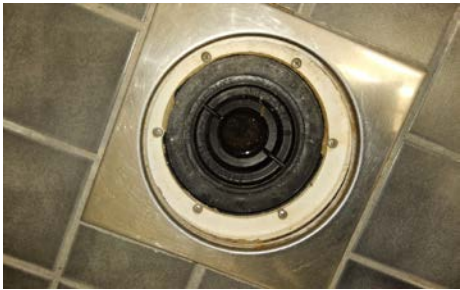
##### Vurdering av avvik:

- Eldre sluk av plast er ofte utsatt for lekkasjer og særlig i overganger. Eventuelle lekkasjer kan medføre fuktskader på tilliggende konstruksjoner.
- Overvåk tilstanden jevnlig. For å få tilstandsgrad 0 eller 1 må tettesjiktet skiftes ut, men tidspunktet for når dette er nødvendig er vanskelig å si noe om.
- Det er viktig å merke seg at levetiden til en membran varierer basert på kvalitet, installasjon og bruk. Eldre membraner kan bli sprø og sprekke opp, noe som fører til at de mister sin vanntettende funksjon. Dette kan resultere i vannlekkasjer gjennom vegger og gulv og fuktskader.
