**Salgsobjekt:** Eierseksjon  
**Eierform:** Eierseksjon  
**Byggeår:** 1924  
**BRA-i/BRA Total** 84/88 kvm  
**Tomtstr.:** 29.8 m<sup>2</sup>  
**Soverom:** 2  
**Antall rom:** 3  
**Gnr./bnr.** Gnr. 62, bnr. 205  
**Snr.** 1  
**Oppdragsnr.:** 1101250126

# Moderne og meget tiltalende selveier fra 2020 i eldre, herskabelig sentrumsgård.

Befaringsdato: 22.07.2025

Rapportdato: 26.08.2025

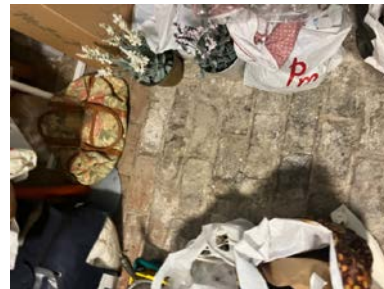
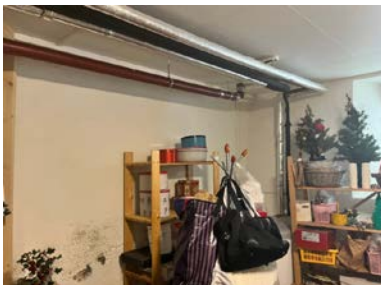
- Det er påvist indikasjoner på noe fuktgjennomtrenging i kjellergulv.
- Det er påvist indikasjoner på noe fuktgjennomtrenging inn i kjellermur.

Det er synlig fukt fra grunnen i gulver i etasjen og det er noe fukt gjennomslag i vegger. Normalt for alder og byggemetode.

Det er ikke behov for strakstiltak, arealet i bod egner seg kun for lagring av ting som tåler litt fukt og det bør lagres litt opp fra gulv og ut fra vegger slik at luften kan sirkulere.

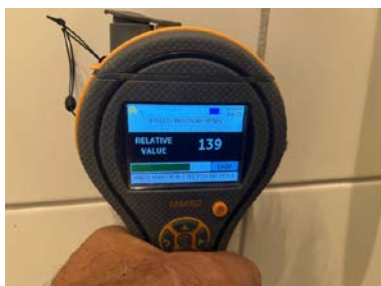
Vegger i våtsone er ikke mulig å ta hull i, forsøkte, men det viste seg å være en mur/betongvegg. Overflate søk utført uten å påvise tegn til fukt.

Det bør gjøres ytterligere undersøkelser.

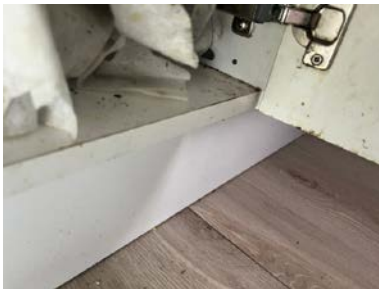
- Det er påvist fuktskjolder/svelling i bunnplate i benkeskap.

Det er noe fuktsvelling på bunnplate i benkeskapet og på sokkel.  
Enkelte fester til benkebeslaget er løse.

- Dersom avvik ikke utbedres er det fare for videre skadeutvikling.

Det må gjøres tiltak for å hindre videre utvikling av fuktskade. Overflatebehandling og feste benkebeslaget.
