Frognerhagan 144, 2322 RIDABU

**Salgsobjekt:** Rekkehusleilighet  
**Eierform:** Eierseksjon  
**Byggeår:** 2023  
**BRA-i/BRA Total** 60 m<sup>2</sup>/65 m<sup>2</sup>  
**Tomtstr.:** 13 276 m<sup>2</sup>  
**Soverom:** 2  
**Gnr./bnr.** Gnr. 181, bnr. 55  
**Snr.** 76  
**Oppdragsnr.:** 1213260021

| Tilstandsrapport ..... | 35 |

Befaringsdato: 12.02.2026

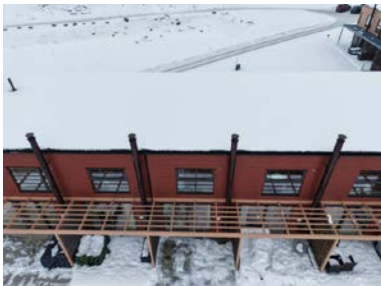
Taktekking av sveiset asfaltapp fra byggeår. Det gjøres oppmerksom på at undersøkelsen av taktekkingen av sikkerhetsmessige årsaker er gjennomført med drone. Metoden gjør det mulig å dokumentere forhold som ellers ville vært vanskelig tilgjengelige, men den gir ikke samme detaljeringsgrad som en fysisk, nærgående inspeksjon. Det kan derfor forekomme forhold som ikke lar seg avdekke via dronebasert undersøkelse, og videre undersøkelser kan være nødvendig.

Taktekking var dekket av snø ved befaring, tekking samt overflater lot seg derfor ikke kontrollere. Forholdet medfører usikkerhet knyttet til utførelse og tilstand på taktekkingen. Taktekking bør kontrolleres når snø- og isforhold er borte, slik at materiale, utførelse og tilstand kan vurderes nærmere.

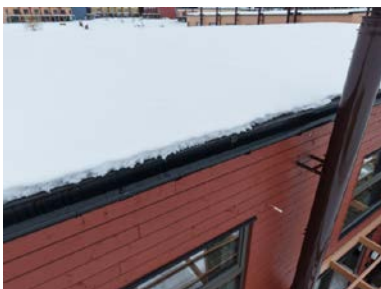
### Nedløp og beslag

Takrenner og nedløpsrør i metall.

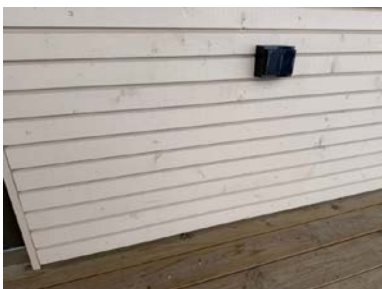
### Veggkonstruksjon

Veggene har bindingsverkskonstruksjon fra byggeår. Fasade/kledning har liggende bordkledning.

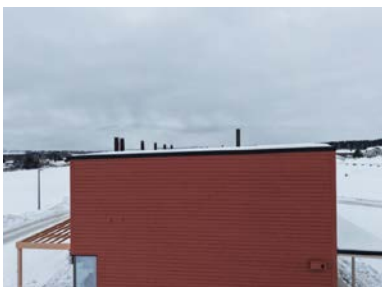
## TG 1 Takkonstruksjon/Loft

Boligen er oppført med pulttakskonstruksjon.

Takkonstruksjonen er lukket, og utvendig kontroll var begrenset grunnet snøforhold ved befaring. Det ble ikke registrert synlige avvik på innvendige overflater befaringsdagen.

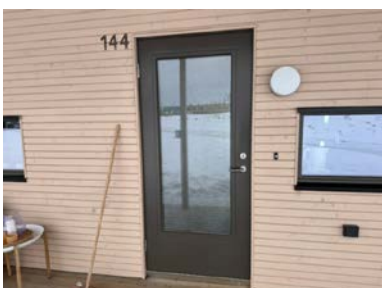
## TG 1 Vinduer

Vinduer med karmen av tre, og tre-lags glass.

Boligen har entrédør med glassfelt. Balkongdør (skyvedør) med karm av tre, og tre-lags glass.

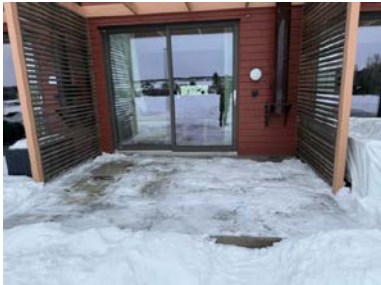
## **TG IU** Balkonger, terrasser og rom under balkonger

Deler av terrassen var dekket av snø/is ved befarings- og overflater, slitasje og eventuelle skader lot seg derfor ikke kontrollere. Forholdet medfører usikkerhet knyttet til terrassens tilstand og funksjon

Terrassen bør kontrolleres på nytt når snø- og isforhold er borte, slik at overflater og konstruksjonens tilstand kan vurderes nærmere.

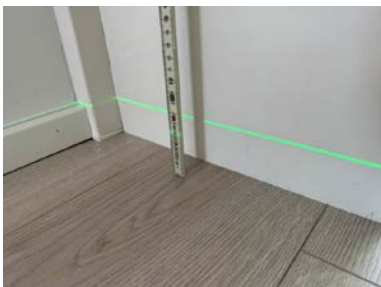
## **TG 1** Etasjeskille/gulv mot grunn

Boligen har etasjeskille i støpt gulv mot grunnen i første etasje og bjelkelag av tre i andre etasje. Kontroll av etasjeskille utføres med nivelleringslaser. Det tas stikkprøver i to retninger i minst to rom per etasje der det lar seg gjøre. Ingen vesentlige avvik ble registrert. Målt lokalt avvik er <10mm og totalt avvik <15 mm pr. rom.

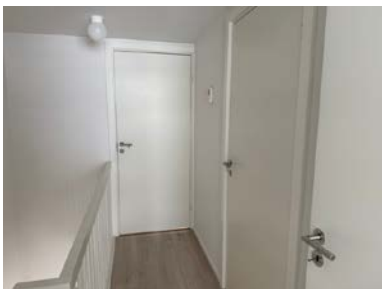
## 🕒 TG 1 Innvendige dører

Innvendige dører i glatt utførelse. Innvendige dører er visuelt kontrollert for synlige avvik og det er gjennomført funksjonstest (stikkprøver) av åpne/lukke funksjon. Det ble ikke avdekket avvik.

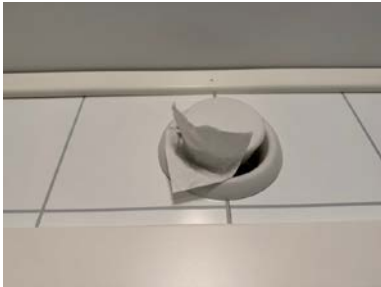
## TG 1 Ventilasjon

Mekanisk avtrekksventil tilknyttet balansert ventilasjonsanlegg. Avtrekk er testet med papir og det registreres sug i kanalen.

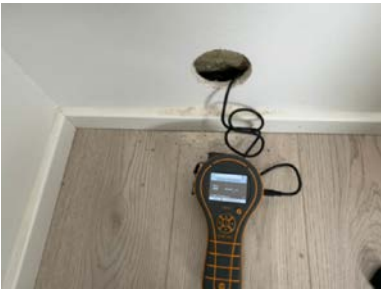
### TG 1 Tilliggende konstruksjoner våtrom

Det er foretatt hulltaking med 73 mm hullbor i nedre del av vegg fra tilstøtende soverom. Det er gjennomført fuktmåling i konstruksjonen. Undersøkelsen viser ingen tegn til skader eller fukt i konstruksjonen. Piggmåling: under 6 vektprosent.

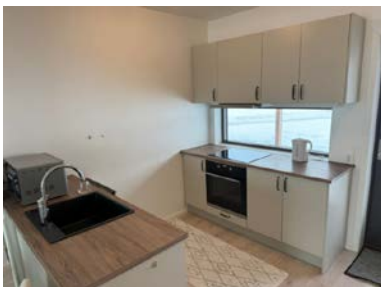
#### TG 1 Overflater og innredning

Åpen kjøkkenløsning. Sigdal kjøkkeninnredning. Innredningen er fra byggeår. Innredning med glatte fronter. Kjøkkenøy. Benkeplate av laminat. Nedfelt oppvaskkum med ett-greps kjøkkenarmatur. Benkeskapsbelysning og stikkontakter over kjøkkenbenk. Integrert platetopp, stekeovn, oppvaskmaskin og kjøleskap med fryser. Fuktsensor til automatisk vannstopper synlig under oppvaskkum. Komfyrvakt. Gulvflater belagt med laminat. Vegg- og himlingsflater i malte flater.

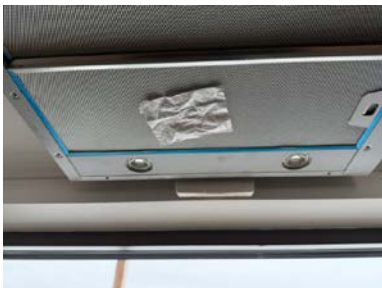
### TG 1 Avtrekk

Kullfilterventilator i overskap og mekanisk avtrekksventil i himling. Kjøkkenventilatoren er testet med papir og det registreres sug i kanalen.

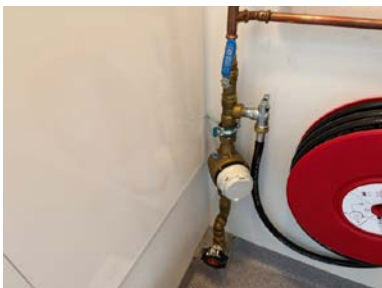
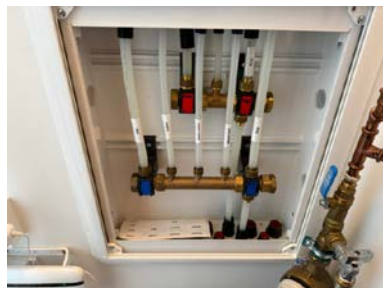
### TG 1 Vannledninger

Synlige vannrør med rør-i-rør system og kobberør. Hovedstoppekran og fordelerskap for rør-i-rør er plassert i bod under trapp.

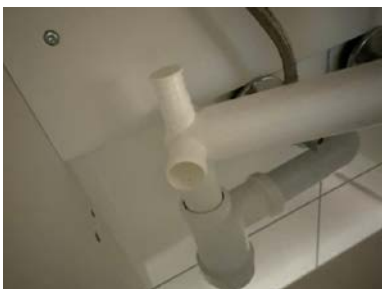
### TG 1 Avløpsrør

Synlige avløpsrør i plast.

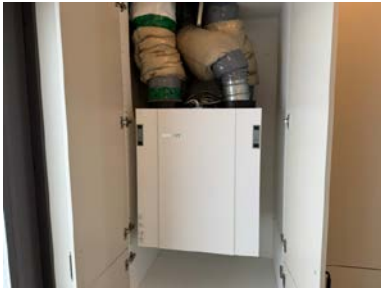
### TG 1 Ventilasjon

Balansert ventilasjon. Ventilasjonsaggregatet er plassert i kjøkkeninnredning.

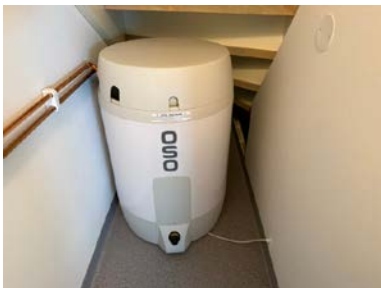
## 🕒 TG 1 Varmtvannstank

Varmtvannsbereder på 112L (fra 2022) plassert i bod under trapp.
