Kremlevegen 12, 7340 OPPDAL

**Moderne og innholdsrik
funkisbolig. Tre soverom, to stuer
og to bad. Stor takterrasse og
overbygd platting med jacuzzi.**

NEK 405-2, elkontroll bolig

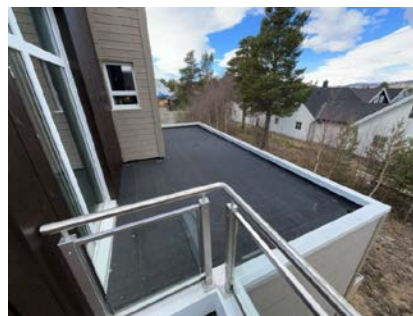
Yttertaket er tekket med to-lags sveiset asfalt papp. Taket er besiktiget fra bakkenivå og konstruksjonen er kun vurdert iht kjent alder og materiale som er opplyst. Tak over terrasse på bakside av bygget er oppført i ettertid i 2022. Det er gitt opplysning om tegn til lekkasje under snøsmelting på denne takdelen. Selger vil utføre en utbedring på dette. Ref egenerklæring.

- Mer enn halvparten av forventet brukstid er passert på taktekingen.
- Taktekingen er vurdert ut ifra alder, mer enn halvparten av forventet brukstid er nådd på selve taktekingen fra byggeår.
- Opplyst om lekkasje ved snøsmelting på tak over terrasse.

Synlig del av takkonstruksjonen.

- REF. opplysning fra selger i egenerklæring vil lekkasje bli forsøkt utbedret.

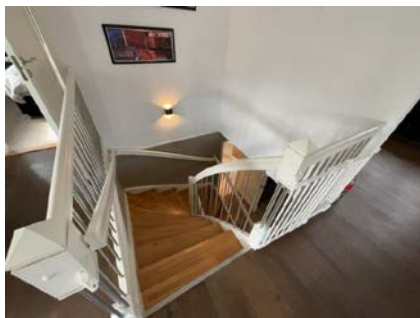
TG 1 Innvendige trapper

Boligen har malt åpen tretrapp med eiketrinn. Rekkverk med malt håndlist. Høyde rekkverk målt til 90cm.

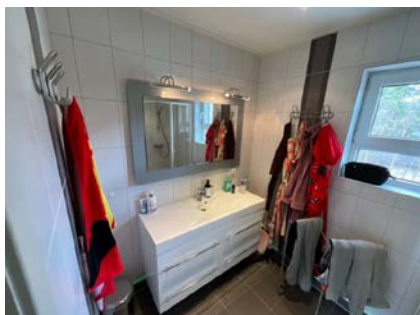
Servant innredning

- Det er ikke påvist tilfredsstillende løsning for å synliggjøre lekkasje fra innebygget systerne.
- Det ble ikke påvist drengåpning fra innebygget systerne for toalett.

- Ved implementering av innebygget systerne var det ikke krav om lekkasjesikring, konstruksjonen bør jevnlig observeres.
- Ikke krav til å etablere lekkasjesikring på vegghengt toalett ut fra byggeår.

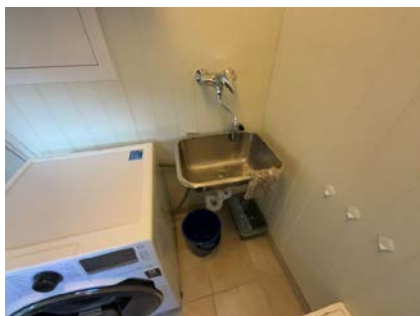
Veggene har malte plater. Taket har himlingsplater. Det anbefales å opprette fuktbestandig materiale bak servant.

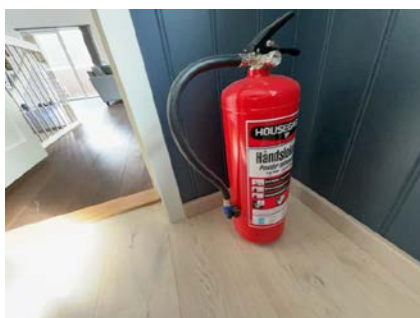
Brannslukker

3. Er det skader på røykvarslere?
Ukjent Brannmeldere ble ikke funksjonstestet på befaringsdagen. Funksjon er derfor ukjent,
4. Er det mangler for brannslukningsutstyr i boligen iht. forskriftskrav på søknadstidspunktet, men minst Byggeforskrift 1985?
Nei

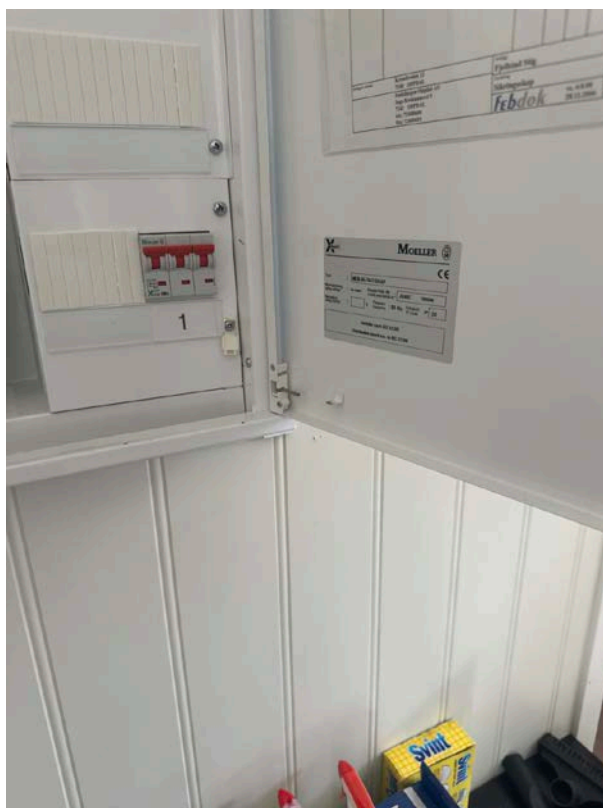
Jordingsanlegg mangler utjevningsforbindelse til jordpotensiale. Jf. FEL §19, FEL §21.
