# Tilstandsrapport

Boligbygg med flere boenheter

Sandneslia 69 , 1927 RÅNÅSFOSS

gnr. 315, bnr. 88, snr. 7

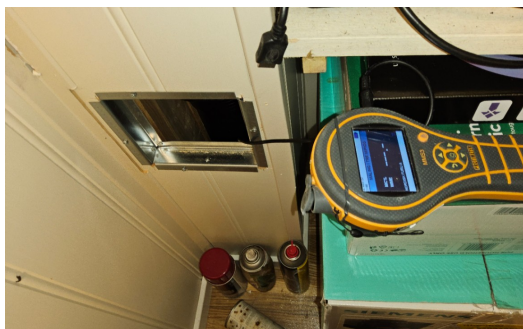
### TG 0 Tilliggende konstruksjoner våtrom

Hulltaking er foretatt uten å påvise unormale forhold. Hulltaking er foretatt ved/i soverom. Fuktkvotemåling (vekt%) i konstruksjonen ble målt til 0-6.

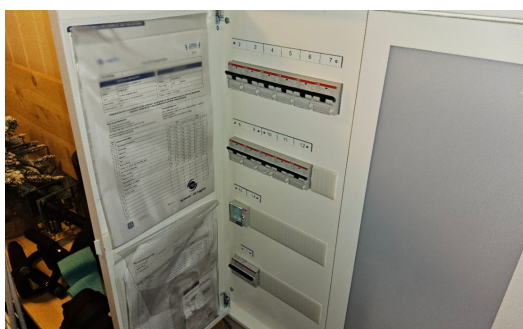
12. Foreta en helhetsvurdering av det elektriske anlegget, dets alder, allmenne tilstand og fare for liv og helse. Bør det elektriske anlegget ha en utvidet el-kontroll?

**Ja** Ved manglende dokumentasjon på elektriske arbeider utført etter 1999, og fravær av tilsynsrapport nyere enn fem år, anbefales det – i tråd med retningslinjer fra Direktoratet for samfunnssikkerhet og beredskap (DSB) – å gjennomføre en utvidet kontroll av det elektriske anlegget. DSB stiller krav til dokumentasjon og sikkerhetsvurdering av elektriske installasjoner, spesielt for arbeider utført etter innføringen av forskrift om elektriske lavspenningsanlegg (FEU) i 1999.

- Det er behov for at en kvalifisert elektrofaglig person kontrollerer det elektriske anlegget.

- Innhent en kvalifisert elektrofaglig person for å kontrollere det elektriske anlegget.
