Holmsletta 9, 2052 JESSHEIM

**Lekker og familievennlig enebolig  
i kjede over tre plan! Flott  
uteområde med uestue og  
takterasse. Carport med lader.**

# Tilstandsrapport

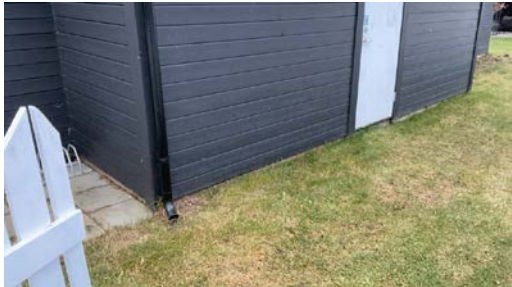
**Vurdering av avvik:**  
• Det er avvik:

Takvannet ledes ikke vekk fra bygningen. Dette påfører konstruksjonene (ringmur, grunnmur, drenering og fuktsikring) unødvendig høy fuktbelastning. Anbefaler at man kobler et 3-4m langt overvannsrør til nedløpet. Røret legges oppå terrenget eller graves ned vekk fra grunnmuren/bygningen.

Tiltak må gjøres for å lukke avviket.

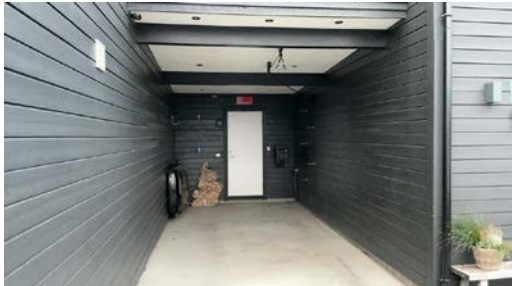
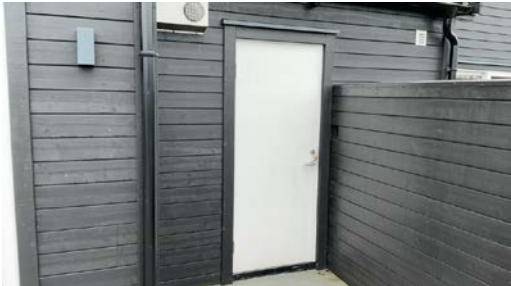
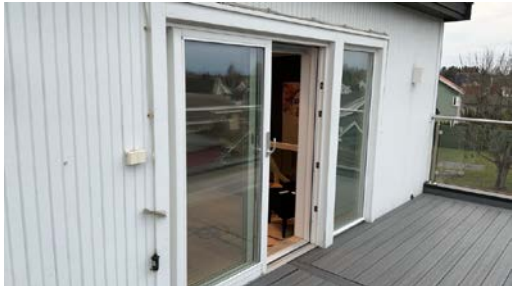
### Dører

Hovedytterdør: Malt glatt i treverk.  
Balkong dører: Malt hev/sky i treverk med 3- lags isolerglass. Malt i treverk med 3-lags isolerglass.  
Boddører: Malt glatt i treverk.

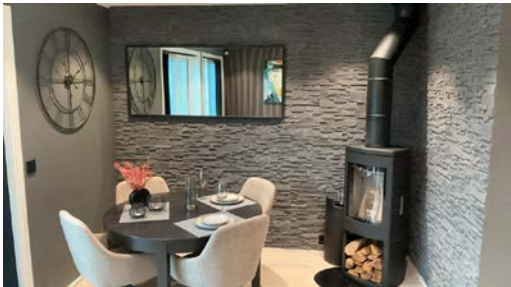
### 1 TG 1 Overflater

Innvendige overflater er hovedsakelig preget av:  
Gulv: Enstavs eike parkett. Varmefolie i alle gulv. Opplyst av eier.  
Vegger: Malte glatte flater. Spiler. Skiferstein.  
Himling: Malte glatte flater. Downlights i alle himlinger unntatt soverom. Det kan være enkelte skader/slitasjer som betraktes som mindre overflateskader. Slike skader blir ikke spesifisert, vurdert eller bemerket.

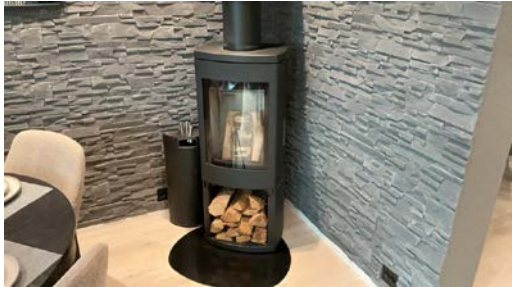
Stålpipe.  
Ildsted er montert.  
Kontroll i 2025, og ingen mangler. Opplyst av eier. Det anbefales på generell basis alltid en kontroll av piper og ildsteder ved omsetning av boliger. Det gjøres oppmerksom på at det er det lokale brann- og feiervesen som fører tilsyn med piper og ildsteder i hver enkelt kommune. Ovner og oppvarmingskilder er ikke funksjonstestet av takstmann.

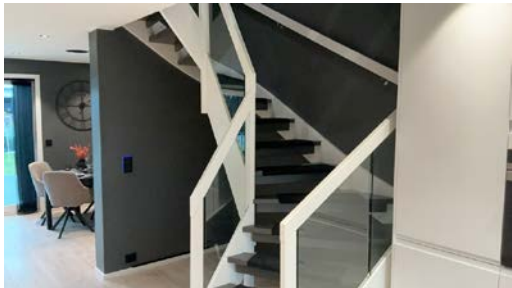
### 1 TG 1 Innvendige trapper

Innvendige trapper mellom etasjer er utført i trekonstruksjoner. Rekkverk i glass. Håndleder i tre.

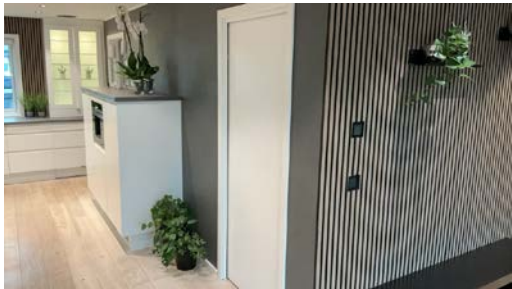
### 1 TG 1 Innvendige dører

Innvendig dører: Malte glatte. Justeringer må kunne påregnes på tredører som kan bevege seg gjennom ulike årstider. Enkelte sår/merker må påregnes ( normal bruksslitasje)

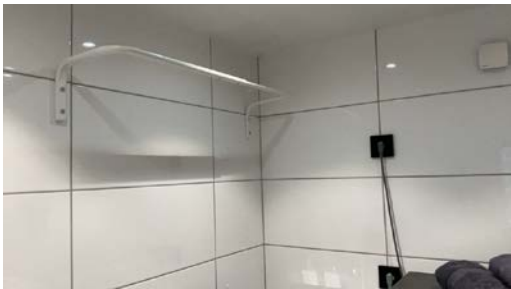
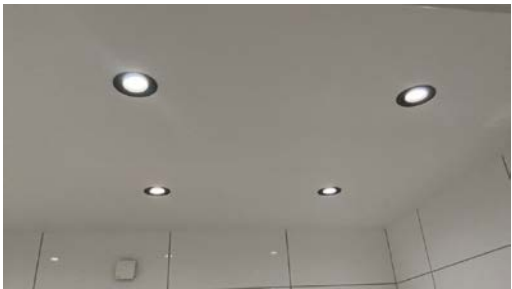
### 1 TG 1 Overflater vegger og himling

Vegg: Fliser.  
Himling: Malte glatte flater, med spottere.

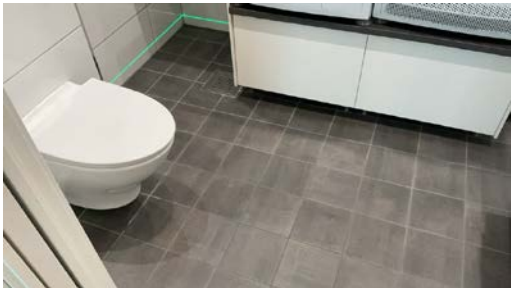
### 1 TG 1 Overflater Gulv

Gulv: Fliser, med varme.  
Fallforhold på gulvet er målt og funnet tilfredsstillende. Ved enkle fuktsøk ble det ikke registrert unormale verdier. Rommet er ved normal bruk ikke utsatt for særlig påkjenning i form av fukt direkte på konstruksjonene.

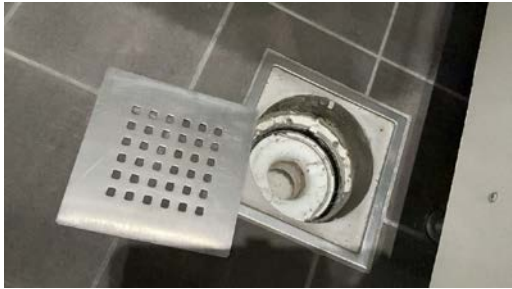
### 1 TG 1 Sluk, membran og tettesjikt

Plastsluk.

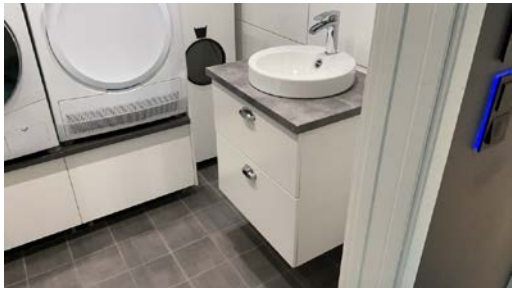
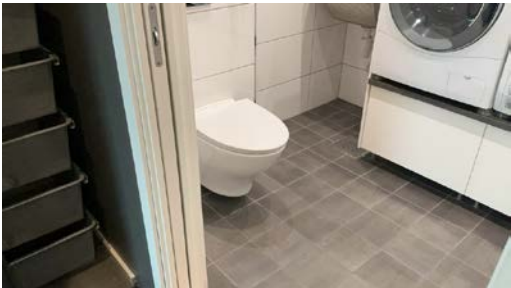
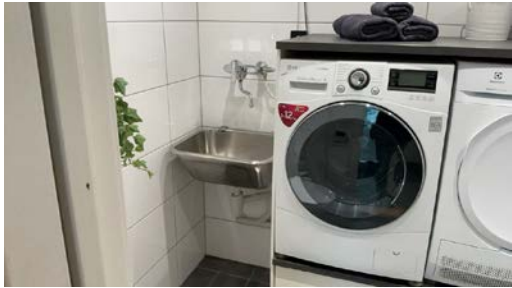
### 1 TG 1 Sanitærutstyr og innredning

Innredning med glatte fronter. Toppmontert servant med ett-greps blande batteri og speil over. Vegghengt toalett. Opplegg/plass til vaskemaskin og tørketrommel. Vaskekum i rustfritt stål med ett-greps blande batteri.

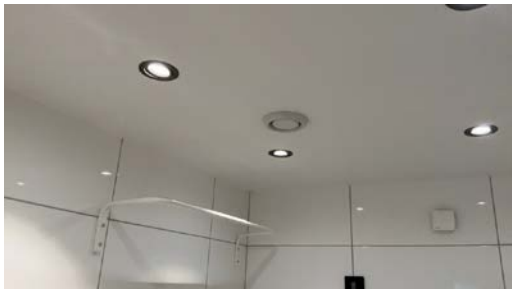
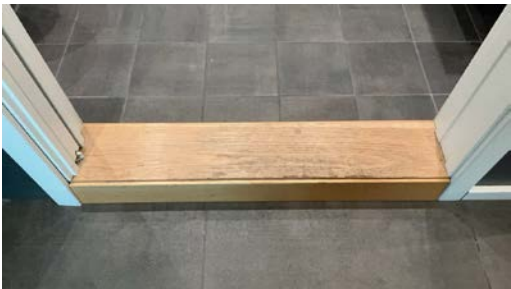
### 1 TG 1 Ventilasjon

Balansert ventilasjon. Ventil i himling. Tilluft i dør.

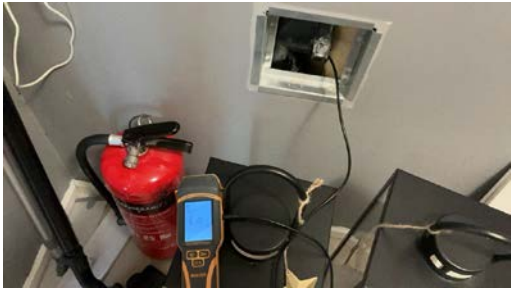
### TG 0 Tilliggende konstruksjoner våtrom

Fuktmåling er utført i luke i tilliggende konstruksjon på teknisk rom, og det er ikke påvist unormale forhold.

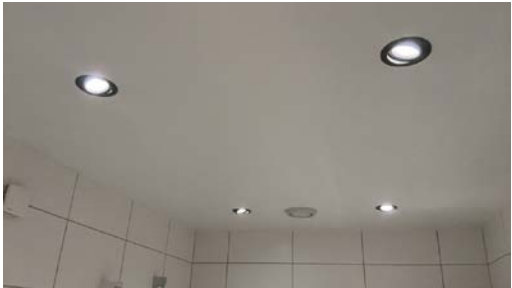
### TG 1 Overflater vegger og himling

Vegg: Fliser.  
Himling: Malte glatte flater, med spottere.

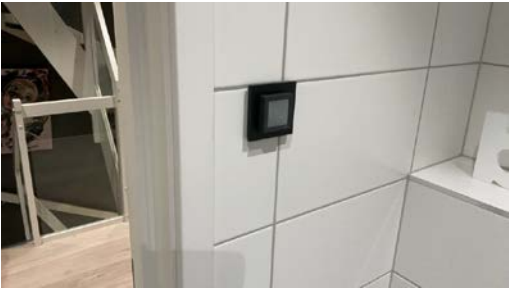
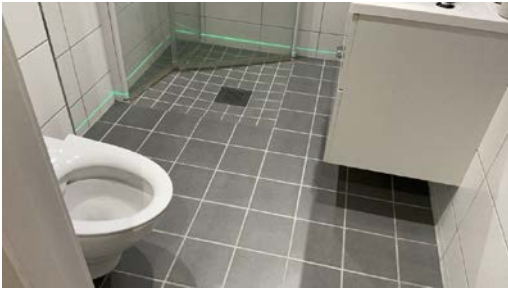
Gulv: Fliser, med varme.  
Det dusjes direkte på gulv/vegg, noe som gir økt belastning på konstruksjonene. Fallforhold på gulvet er målt og funnet tilfredsstillende. Ved enkle fuktsøk registrerte jeg ingen unormale verdier.

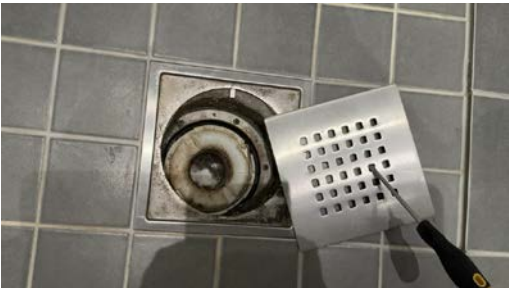
Plastsluk.

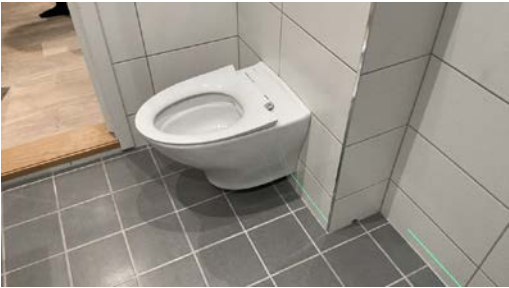
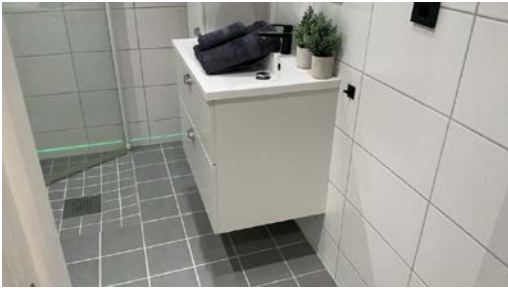
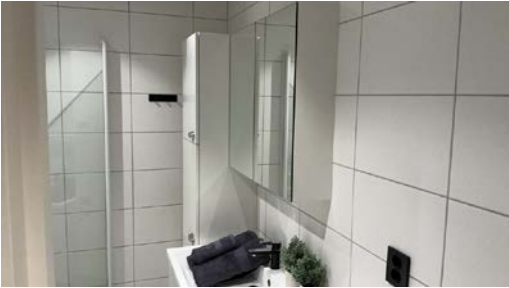
Innredning med glatte fronter. Heldekkende servant med ett-greps blandebatteri og speil over. Vegghengt toalett. Dusjhjørne med glassdører.

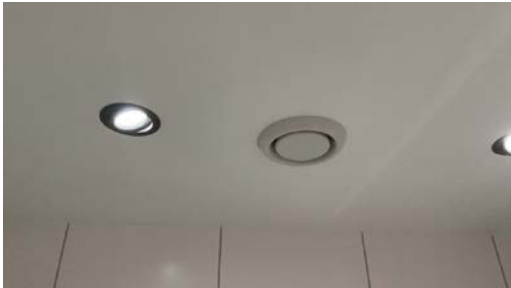
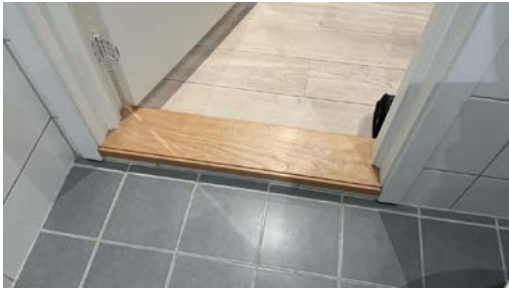
Balansert ventilasjon. Ventil i himling. Tilluft i dør.

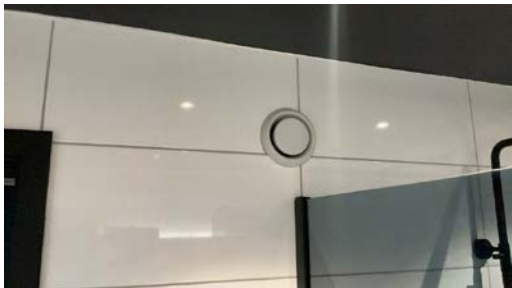
### TG 1 Ventilasjon

Balansert ventilasjon. Ventil på vegg. Tilluft i dør.

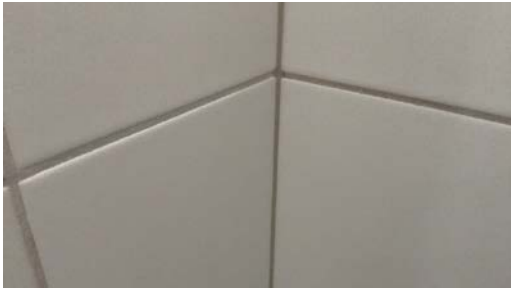
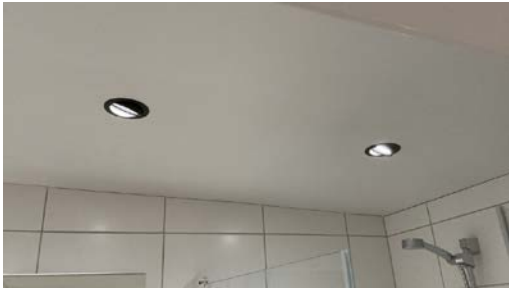
Gulv: Fliser, med varme. Fallforhold på gulvet er målt og funnet tilfredsstillende. Ved enkle fuktsøk ble det ikke registrert unormale verdier. Det dusjes direkte på gulv/vegg, noe som gir økt belastning på konstruksjonene.

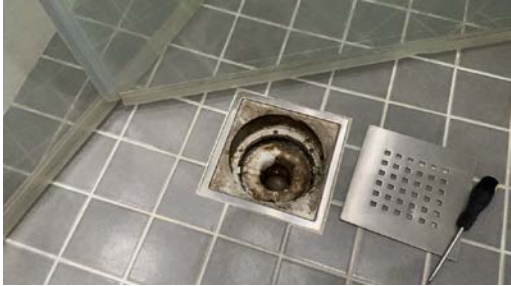
Plastsluk.

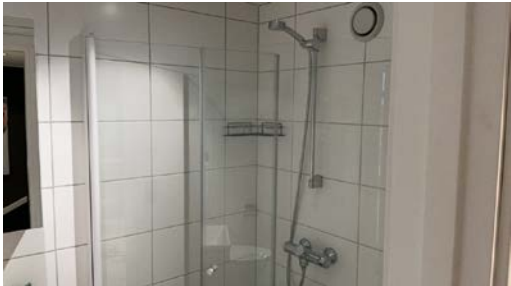
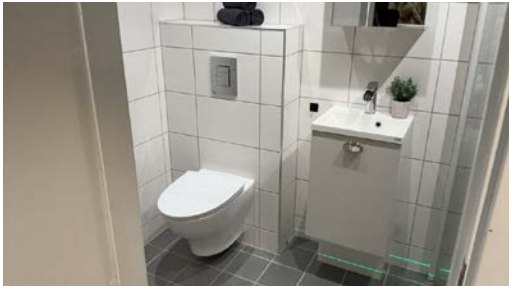
Innredning med glatte fronter. Heldekkende servant med ett-greps blandebatteri. Speilskap over. Dusjhjørne med glassdører. Vegghengt toalett.

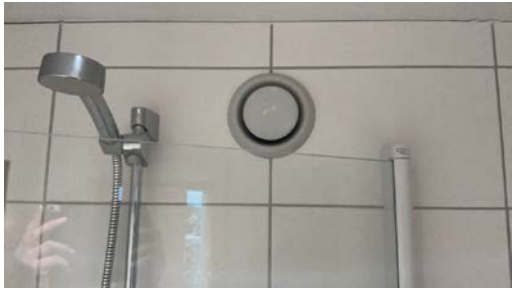
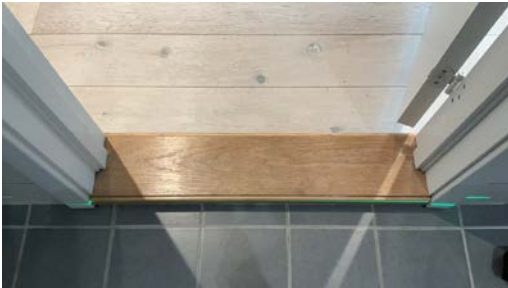
Balansert ventilasjon. Ventil på vegg. Tilluft i dør.

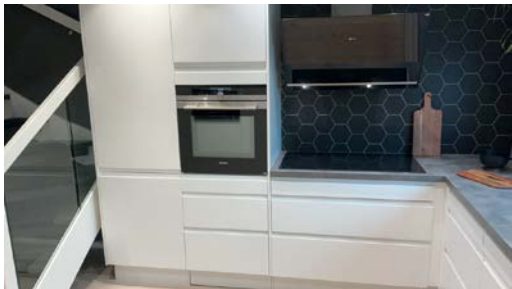
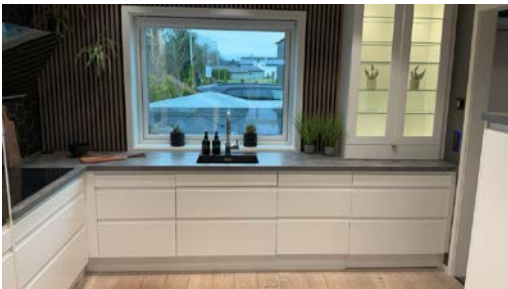
Kjøkken med glatte fronter. Benkeplater i laminat. Nedfelt/underlimt oppvaskkum i svart kompositt med ett-greps blandebatteri. Kitchenboard over kokesone. Integrert komfyr, microbølgeovn, koketopp, oppvaskmaskin og to kjøleskap. Komfyrvakt.

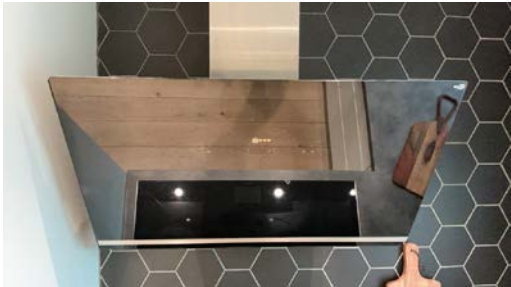
Kjøkkenventilator er montert over kokesone.

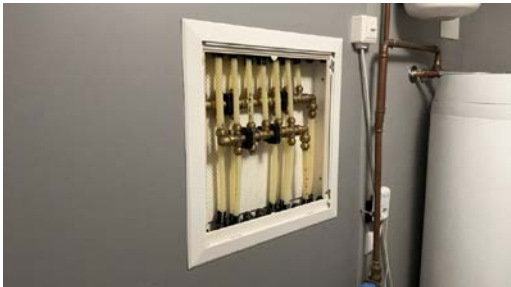
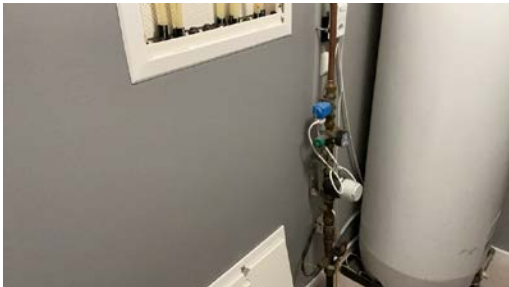
Synlige vannrør i: Plast, rør-i-rør. Innvendig hovedstoppekran er plassert på teknisk rom. Anlegget er ikke teknisk vurdert. Jeg er ikke VVS fagmann, kontakt rørlegger for evt. nærmere kontroll av anlegget. Bunnledningene og utvendige ledninger er nedgravd og ikke tilgjengelig for inspeksjon.

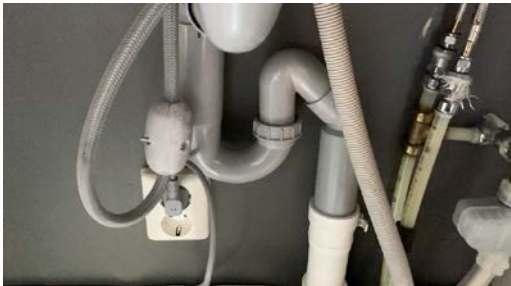
Synlige avløpsrør i: Plast. Anlegget er ikke teknisk vurdert. Jeg er ikke VVS fagmann, kontakt rørlegger for evt. nærmere kontroll av anlegget. Bunnledningene og utvendige ledninger er nedgravd og ikke tilgjengelig for inspeksjon.

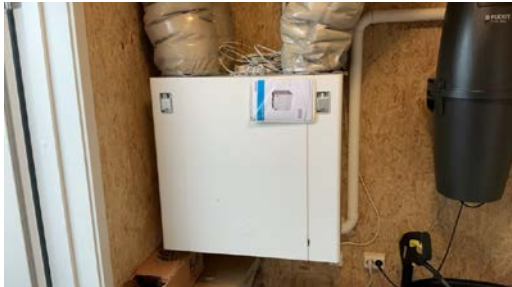
Ventilasjonen består av balansert ventilasjon. Vifter sørger for både tilførsel og avtrekk av ventilasjonsluften. Aggregat er montert i bod.

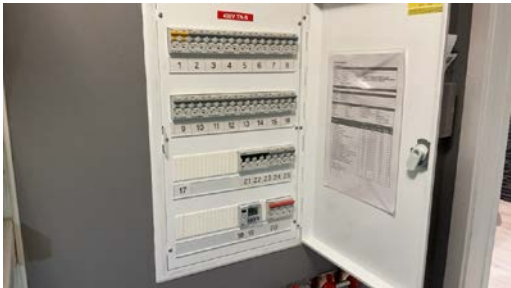
*Dette er en forenklet kontroll begrenset til de spørsmål og undersøkelser som forskrift til avhendingslova (tryggere bolighandel) § 2-18 inneholder. Dette kan ikke sammenlignes med en kontroll utført av offentlig myndighet (Det lokale eltilsyn) eller registrert elektrovirksomhet, og en bygningssakkyndig har verken kompetanse eller lov til å foreta en slik kontroll.*

Kapasitet på kurser bør vurderes av kjøpere, da man vil ha individuelle behov og dette påvirkes av bruksmønsteret i boligen. Punkt nummer 1-7 er besvart av eier og er ikke takstingeniørens vurdering. Jeg er ikke el. fagmann og det er ikke foretatt kontroll av det elektriske anlegget. Kontroll utført av sertifisert EL-kontrollør/takstmann anbefales derfor på generelt grunnlag. Det vil alltid kunne finnes avvik ved nøye gjennomgang av anlegget av fagperson selv om jeg ikke har sett dette eller kommentert det her. Kostnader til retting vil kunne påregnes.

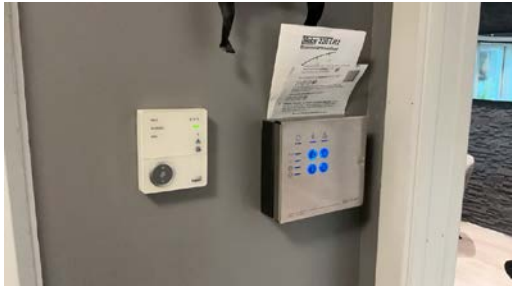
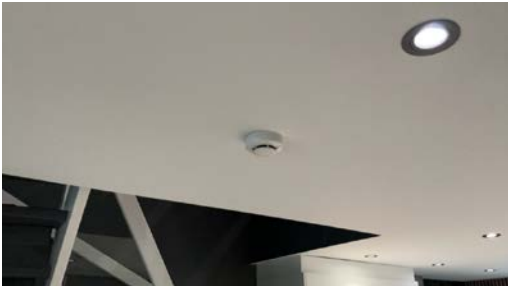
Røykvarslere og brannslukningsapparat krever årlig ettersyn. Eier av ethvert brannobjekt skal sørge for at dette er bygget, utstyrt og vedlikeholdt i samsvar med gjeldende lover og forskrifter om forebygging av brann. Pga. lukket konstruksjon er ikke forhold rundt brann/lyd mot evt. tilstøtende bruksenheter vurdert.

- Er det mangler for brannslukningsutstyr i boligen iht. forskriftskrav på søknadstidspunktet, men minst Byggeforskrift 1985?  
**Nei**
- Er det skader på brannslukkingsutstyr eller er apparatet eldre enn 10 år?  
**Nei**
- Er det mangler på røykvarsler i boligen iht. forskriftskrav på søknadstidspunktet, men minst Byggeforskrift 1985?  
**Nei**
- Er det skader på røykvarslere?  
**Nei**

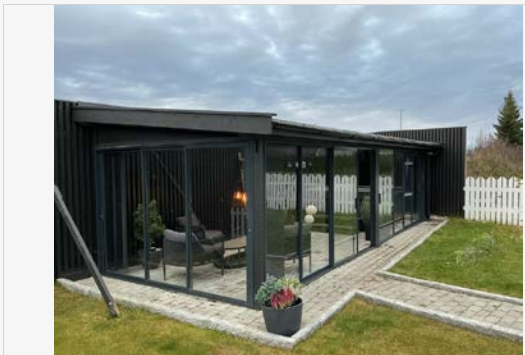
## Innglasset uteplass

Bygning oppsatt på støpte blokker, innglasset med vegger i plast og metall. Enkelt takkonstruksjon, med skråtak teknet med plater i plast. Inn glasset uteplass er ikke teknisk vurdert på linje med bolighuset. Tilstandsgrad er derfor ikke angitt. Det er registrert sprekk i et glas.
