Evjenveien 3, 8056 SALTSTRAUMEN

**Tuv/Saltstraumen - Unik mulighet  
- Frittliggende enebolig i vakre  
naturomgivelser | Fantastisk utsikt

# Tilstandsrapport

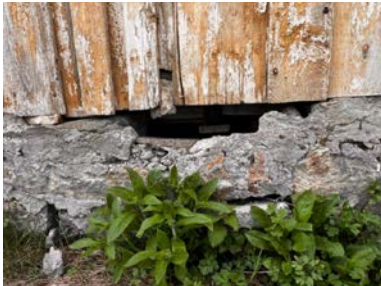
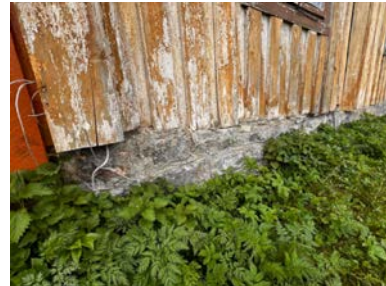
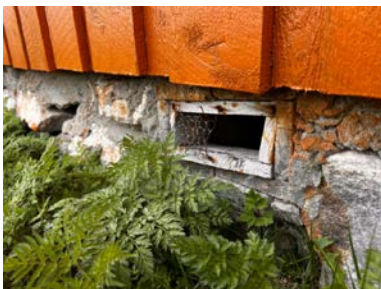
Ventil er åpen, mangler netting

Hull i kledning

- Det må foretas tiltak for å lukke avviket.
- Uten tilstrekkelig lufting bak bordkledningen kan fuktighet som trenger inn bak bordene eller gjennom veggen innenfra ikke tørke opp. Dette skaper ideelle forhold for råtesopp og muggvekst.
