Evjenveien 3, 8056 SALTSTRAUMEN

**Tuv/Saltstraumen - Unik mulighet  
- Frittliggende enebolig i vakre  
naturomgivelser | Fantastisk utsikt

# Tilstandsrapport

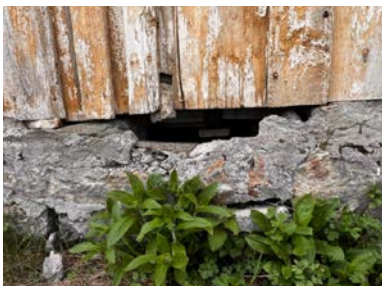
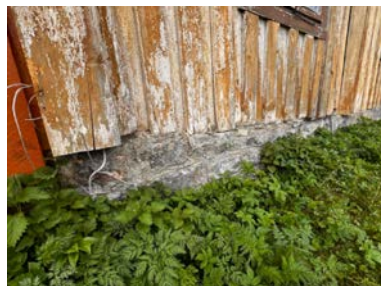
Ventil er åpen, mangler netting

Hull i kledning

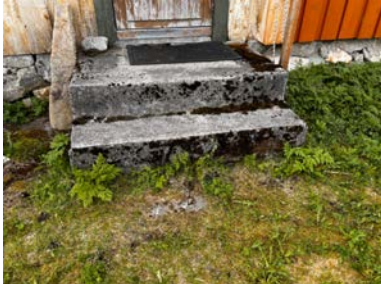
### TG 3 Overflater

Det må alltid påregnes noe vedlikehold og overflatebehandling ved kjøp av brukt bolig. Tilstandsgrad settes på bakgrunn av alder og stedvis bruksslitasje.
