Tilstandsrapport

Boligbygg med flere boenheter

Kleivåsveien 10 C, 3173 VEAR

Rapportdato: 02.07.2024

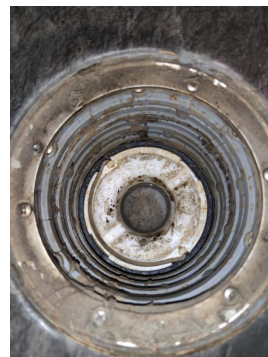
Det er plastsluk og synlig vinylbelegg som tettesjikt.
Dokumentasjon ligger i at det er utført ferdigattest og under denne prosess må det foreligge kontrollklæring, for at ferdigattest kan utstedes.

Sluk i dusj.

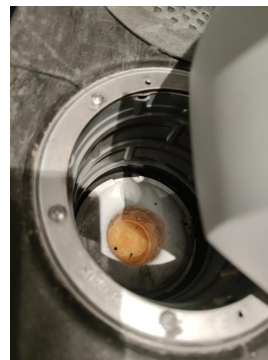
Sluk ved vaskemaskin.

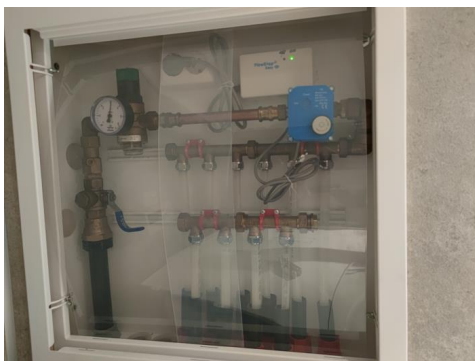
Innvendige røropplegg består av plastrør (rør i rør) og det er besiktiget i rørfordelerskap, plassert på bad.
Stoppekran plassert i rørfordelerskap
