# Tilstandsrapport

Boligbygg med flere boenheter

Siljustølvegen 173 , 5239 RÅDAL

## Boligbygg med flere boenheter - Byggeår: 2024

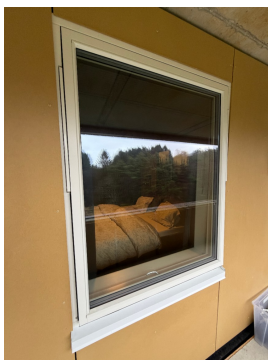
### ! TG 1 Vinduer

Bygningen har malte trevinduer med 3-lags glass.  
Denne bygningsdelen vedlikeholdes av sameiet.

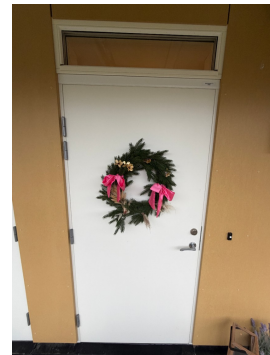
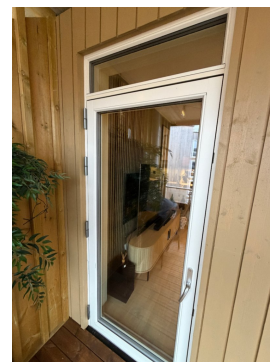
### ! TG 1 Dører

Bygningen har malt hovedytterdør og malt balkongdør i tre.  
Denne bygningsdelen vedlikeholdes av sameiet.

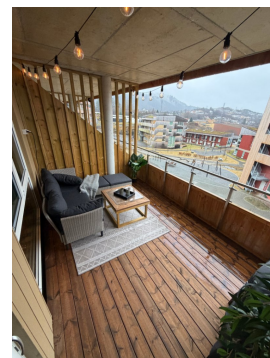
### ! TG 1 Balkonger, terrasser og rom under balkonger

Balkong med tilkomst fra stue/kjøkken, oppmålt til 12m2

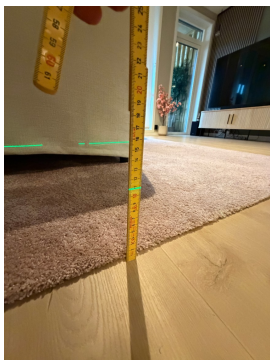
### ! TG 1 Etasjeskille/gulv mot grunn

Etasjeskiller er av betongdekke. Gulvet er kontrollert for høyde avvik med laser.

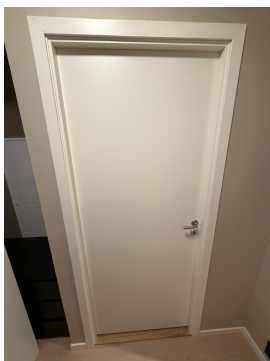
## ! TG 1 Innvendige dører

Innvendig har boligen malte glatte dører.

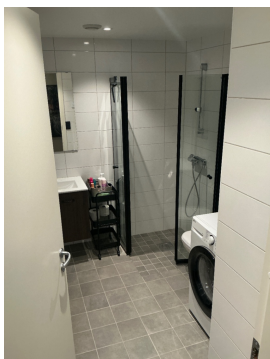
### 4.ETASJE > BAD/VASKEROM - 5.3M2

Aktuell byggeforskrift er teknisk forskrift 2017. Dokumentasjon: kontrollerklæringer.

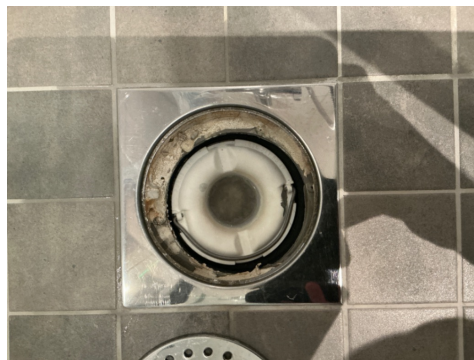
## ! TG 1 Sluk, membran og tettesjikt

Gulvet er flislagt. Rommet har vannbåren gulvvarme. Fall mot sluk er kontrollert med laser. Høydeforskjell fra toppen av sluket til toppen av membranen ved dørterskelen er 4.1cm.

Det er plastsluk og smøremembran med dokumentert utførelse.

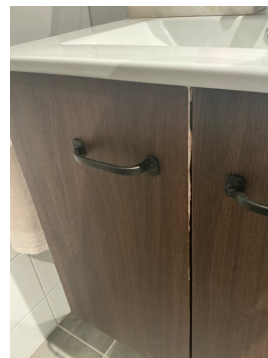
## ! TG 1 Sanitærutstyr og innredning

Rommet har innredning med nedfelt servant, veggmontert toalett, dusjvegg og opplegg for vaskemaskin. Servantskap er hvitt, men det er lagt folie/kontaktplast på, denne har løsnet litt.

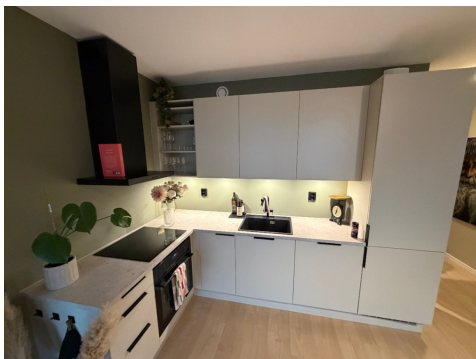
## ! TG 1 Overflater og innredning

HTH kjøkken innredning med glatte fronter. Benkeplaten er av laminat. Det er kjølfrysenskap, oppvaskmaskin, platetopp, stekeovn, vannstoppsystem og komfyrvakt.

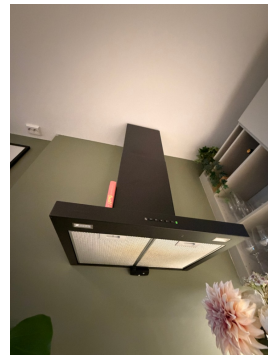
## ! TG 2 Avtrekk

Det er kjøkkenventilator med kullfilter.

- Kjøkkenet har ventilator med omluft (kullfilter).

Det er ikke behov for utbedringstiltak  
TG2 i henhold til NS3600. For å oppnå TG1 må det etableres utblåsning fra kjøkkenventilator til frisk luft

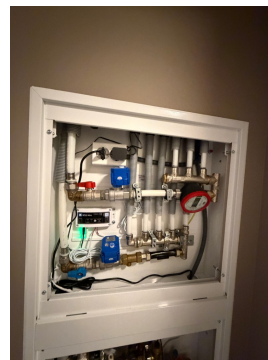
## ! TG 1 Vannledninger

Innvendige vannledninger er av plast (rør i rør). Det er besiktiget i rørskap.
