# Orreahugen 11 - Din neste hyttedrøm?

# Tilstandsrapport

Befaringsdato: 08.05.2025

## FRITIDSBOLIG

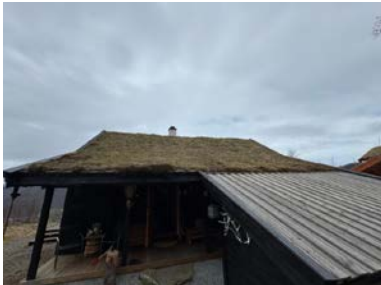
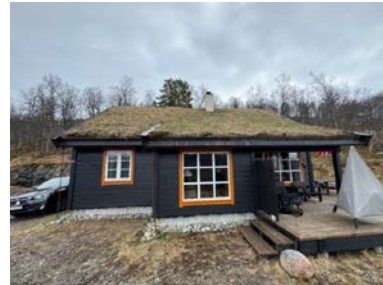
Taktekingen er av torv. Taket er besiktiget fra bakkenivå.

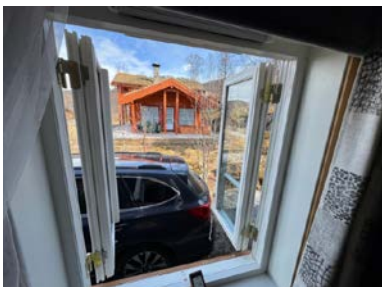
## TG 1 Vinduer

Bygningen har malte trevinduer med 2-lags glass og koblet glass. Vindauger i soverom har åpningsbar midtstolpe.

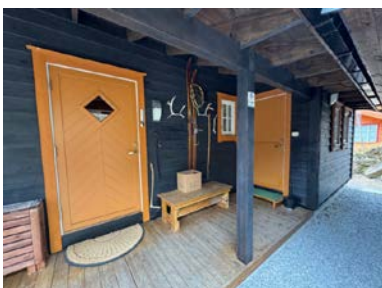
## TG 1 Dører

Bygningen har malt hovedytterdør.

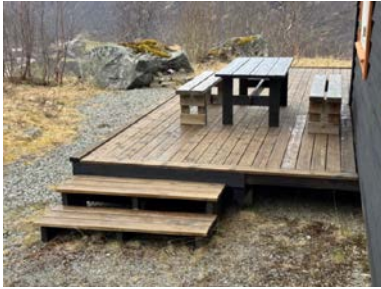
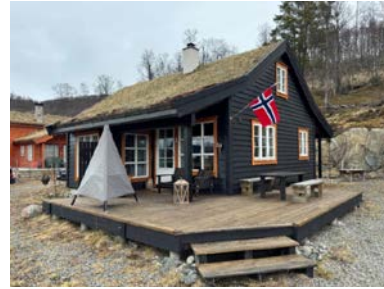
## TG 3 Balkonger, terrasser og rom under balkonger

Terrasse med tilkomst fra stove.

- Rekkverk må monteres for å lukke avviket.

**Kostnadsestimat: 10 000 - 50 000**

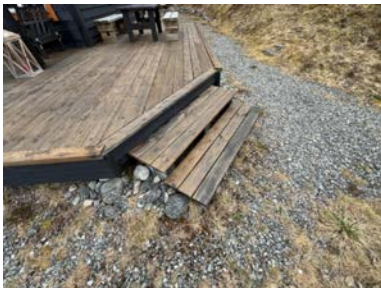
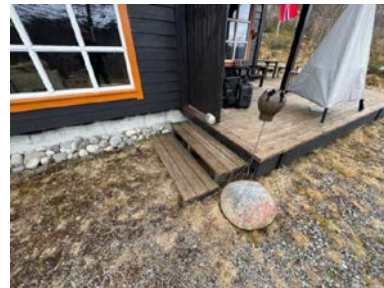
## TG 3 Utvendige trapper

Trappeløp til inngangspartiet er i betong, tekka med trevirke.  
Trapp til bakkeplan fra terrassen.

- Rekkverk må monteres for å lukke avviket.

**Kostnadsestimat: Under 10 000**

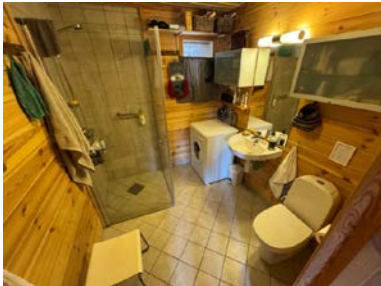
### TG 2 Overflater vegger og himling

- Det er vindu/dør med ikke fuktbestandige materialer i våtsonen (ved vask, dusj, badekar, osv.), løsningen eller byggematerialet er uegnet
- Det er uegnede materialer i våtsoner

- Overvåk tilstanden jevnlig. For å få tilstandsgrad 0 eller 1 må tettesjiktet skiftes ut, men tidspunktet for når dette er nødvendig er vanskelig å si noe om. Ved renovering, påse at alle forhold med tettesjiktet, våtzone, sluk, røranlegg mv. dokumenteres.
- Det må gjøres tiltak for å lukke avviket.
- Uegnede materialer må fuktbeskyttes/utskiftes.

Badet er nytta slik sidan oppføring. Fungerar fint med dette avviket.

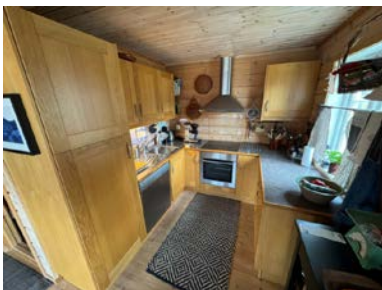
### TG 1 Avtrekk

Det er kjøkkenventilator med avtrekk ut.
