Fritidsbolig  
Vestre Vågøy 11, 3967 STATHELLE  
BAMBLE kommune  
gnr. 82, bnr. 27

Befaringsdato: 21.03.2025    Rapportdato: 26.03.2025    Oppdragsnr.: 10062-1230    Referansenummer: KE1463  
Autorisert foretak: Ramberg Takst

# Tilstandsrapport

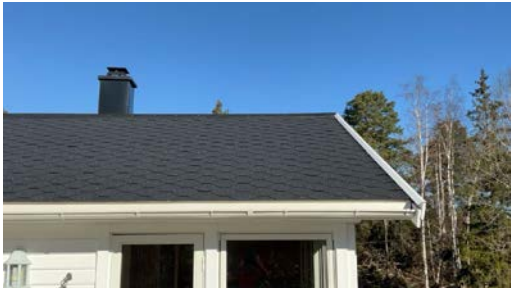
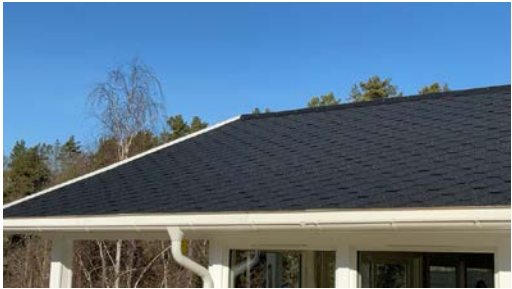
Taket er besiktiget fra bakkenivå. Siden taket (takkonstruksjon, taktekking og skorstein) kun er observert fra bakkenivå, er vurderingen begrenset av dette. Det er ikke sikkerhetsmessig forsvarlig å bevege seg ut på taket eller observere fra stige. Selv om det ikke er avdekket skader under befaringen, betyr ikke dette at det ikke foreligger skader som en besiktigelse på taket kan avdekke. Vær oppmerksom på denne risikoen. En undersøkelse av taket kan utføres av en fagperson under tilstrekkelige sikkerhetsforhold.

Del av takteking.

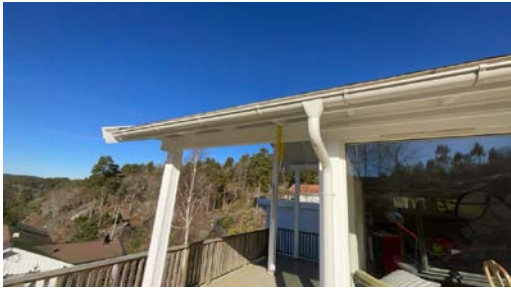
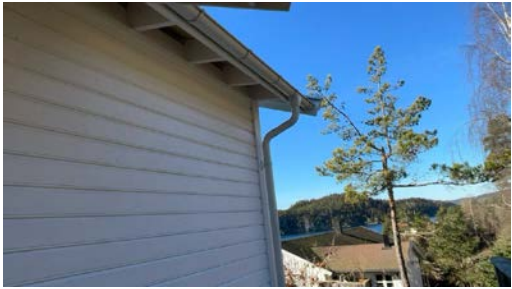
Renner, nedløp og beslag i overflate behandlet metall.

Del av rennesystem.

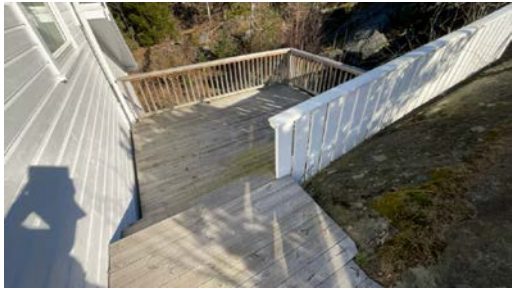
Del av terrasse.

- Det er ikke montert rekkverk.
- Det er avvik:

- Tiltak:
- Rekkverk må monteres for å lukke avviket.

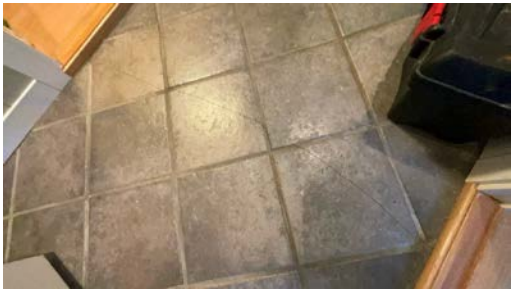
Det er registrert noe bruksslitasje og aldersslitasje. Det er registrert sprekk i flis i gang 1 etasje.

Del av gulv. Sprekk i flis.

Oppgraderinger vurderes etter smak og ønske av standard.

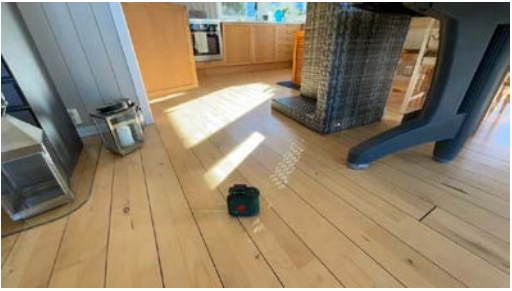
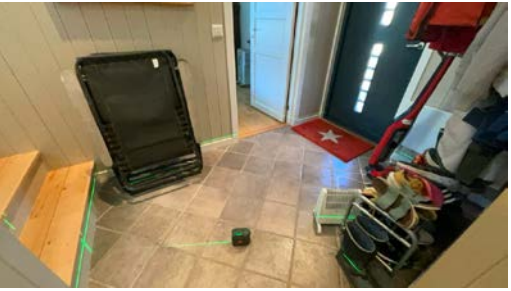
Etasje skille i tre. Største avvik målt er ca 1 cm gjennom etasjen.

Målt etasjeskille.

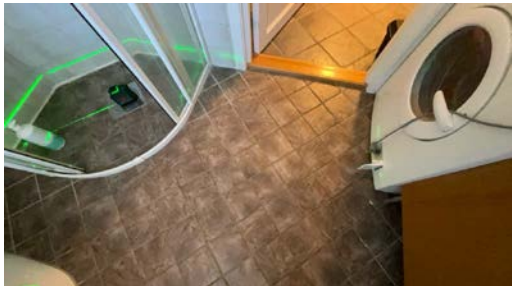
Det er kun sluk i dus nisje, det er kan inn til dus nisje som er høyere en opp kant ved dør. Da det ikke er hjelpe sluk på utsiden av dusj nisje så medfører dette fare for vann på avvei ved en eventuell lekkasje fra vann på utsiden av dusj nisje. Kant inn til dusjnisse er 4,5 cm.

Konsekvens av avviket er at vann kan komme på avveie ved eventuelle lekkasjer.

Del av gulv. Målt fall på gulv.

Sørg for drenering inn til sluk.

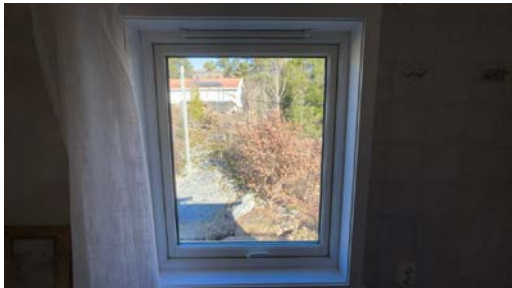
Rommet har kun naturlig ventilasjon. Vindu med ventil.

- Elektrisk avtrekksvifte bør monteres for å lukke avviket.

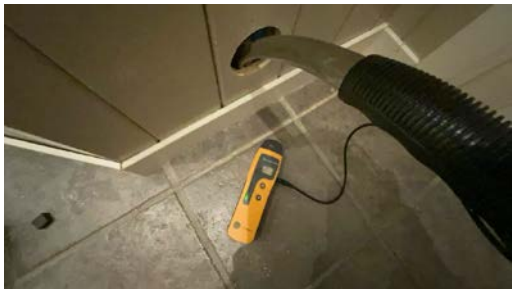
Hulltaking er foretatt uten å påvise unormale forhold.

Hull for kontroll av fukt.

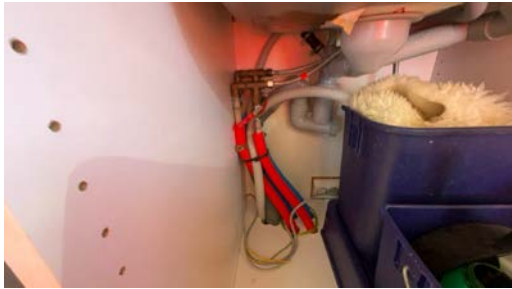
- Vurdering av avvik:**
- Mer enn halvparten av forventet brukstid er passert på innvendige vannledninger.

Del av rør til vann.

- Konsekvens/tiltak**
- Det er ikke behov for utbedringstiltak siden anlegget fungerer i dag, men ut ifra alder kan skader plutselig oppstå på eldre anlegg.

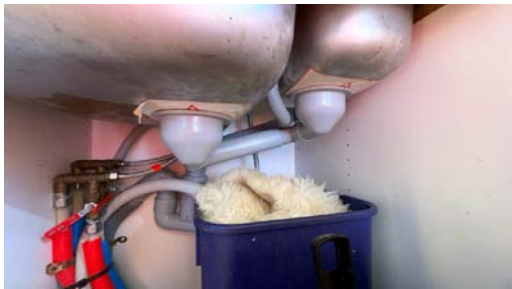
Det er avløpsrør av plast.

Del av rør til avløp.
