Granvegen 10, 7653 VERDAL

**Flott rekkehus i enden av rekka med fin beliggenhet på Ørmelen. 3 soverom. Nytt tak i 2022. Garasje.**

# Tilstandsrapport

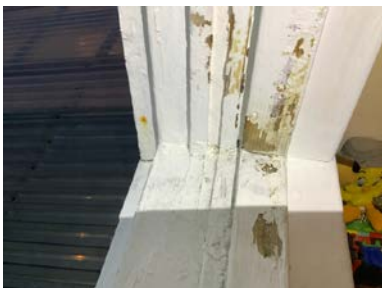
## TG 2 Dører

Skader i pakning.

Det er behov for fortløpende vedlikehold og utbedringer.

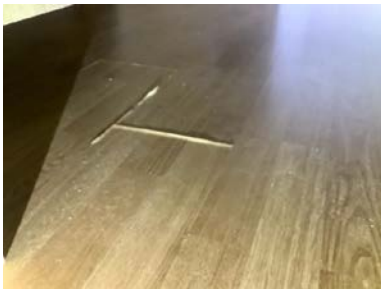
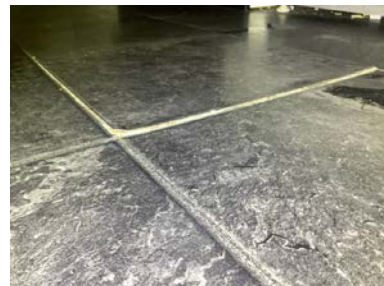
## TG 2 Etasjeskille/gulv mot grunn

Etasjeskille er et trebjelkelag.

- Det er målt høydeforskjell på mellom 15-30 mm gjennom hele rommet. Tilstandsgrad 2 gis med bakgrunn i standardens krav til godkjente måleavvik.
- Målt høydeforskjell på mellom 10 - 20 mm innenfor en lengde på 2 meter. Tilstandsgrad 2 gis med bakgrunn i standardens krav til godkjente måleavvik.

Gulv fungerer med disse avviket.

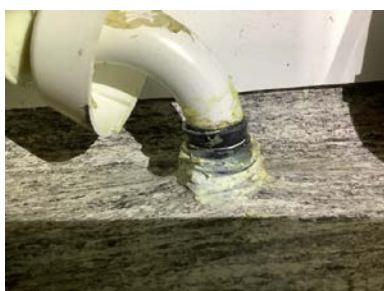
### Sluk, membran og tettesjikt

- Eldre sluk av plast er ofte utsatt for lekkasjer og særlig i overganger. Eventuelle lekkasjer kan medføre fuktskader på tiliggende konstruksjoner.
- Sluket må sjekkes og rengjøres jevnlig.

- Elektrisk avtrekksvifte bør monteres for å lukke avviket.
- Dårlig ventilasjon på et våtrom kan føre til alvorlige konsekvenser som fuktskader og muggvekst.
