**Salgsobjekt:** Enebolig  
**Eierform:** Eiet  
**Byggeår:** 1986  
**BRA-i/BRA Total** 186/212 kvm  
**Tomtstr.:** 640.3 m<sup>2</sup>  
**Soverom:** 3  
**Antall rom:** 4  
**Gnr./bnr.** Gnr. 610, bnr. 467  
**Oppdragsnr.:** 1411250328

# Innholdsrik enebolig med barnevennlig og solrik beliggenhet - Dobbelgarasje - 2 bad

Befaringsdato: 28.05.2025

Rapportdato: 27.06.2025

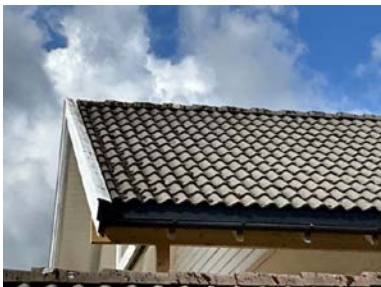
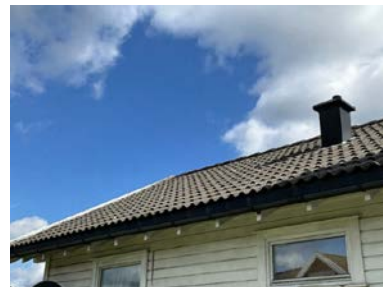
Det er flere fuktmerker i undertaket, sannsynligvis kommer det inn noe vann/snø på undertaket ved mye nedbør.

Det er fuktmerker i undertaket. Fuktmerker er normalt på eldre bygg, det er ikke unormalt at det ved mye nedbør eller snø kommer vann inn på undertaket.

- Tidspunkt for utskiftning av undertak nærmer seg.
- Når taktekking og undertak begynner å bli gamle, øker risikoen for lekkasjer, noe som kan føre til omfattende og kostbare reparasjoner av underliggende konstruksjoner dersom en ikke foretar tiltak på konstruksjonene før dette oppstår.
- Tidspunkt for utskiftning av taktekking nærmer seg.

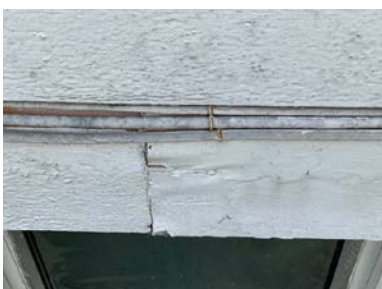
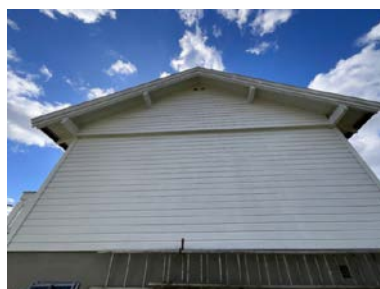
- Det er ingen eller liten lufting i nedre kant av kledning mot grunnmur.
- Det er påvist spredte råteskader i bordkledningen.

- Det bør foretas tiltak for å bedre lufting av kledningen.
- Uten tilstrekkelig lufting bak bordkledningen kan fuktighet som trenger inn bak bordene eller gjennom veggen innenfra ikke tørke opp. Dette skaper ideelle forhold for råtesopp og muggvekst.

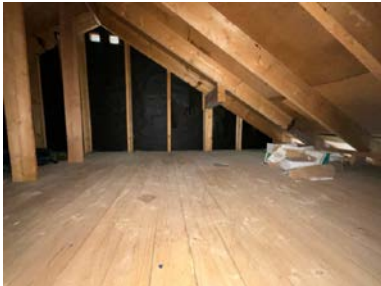
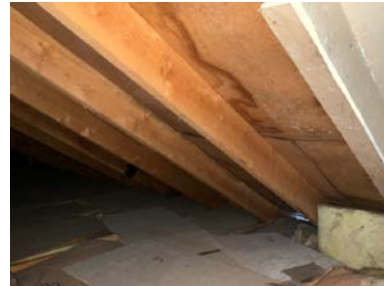
- Det er fra loft/kryploft påvist indikasjoner på at det er punktering av dampsperre, som medfører svekket effekt av dampsperrerefunksjonen.
- Det er påvist fuktskjolder/skader i takkonstruksjonen.

Sannsynligvis er fuktmerkene av eldre dato, tørt på befaringsdagen.

Høy alder på tekkingen tilsier at det kan komme vann/fukt inn ved mye nedbør. Ny tekking bør vurderes.

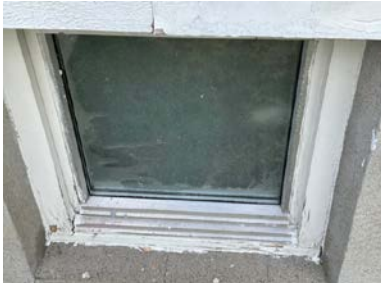
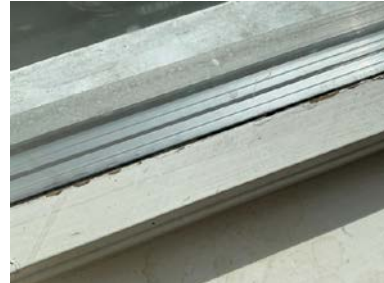
## Dører

Bygningen har malt hovedytterdør og malt balkongdør i tre.

- Det må påregnes noe vedlikehold og at enkelte dører må skiftes ut.

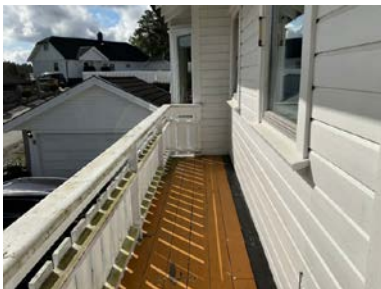
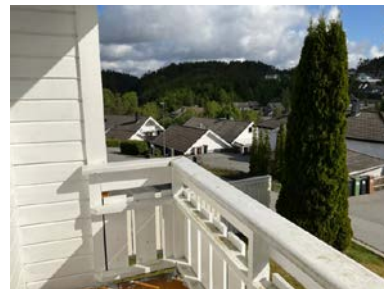
## TG 0 Veranda

Ny veranda med utgang fra stue. Dekke av terrassebord. Rekkverk av tre.

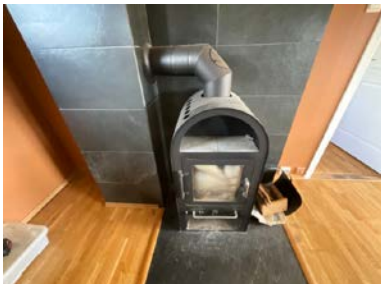
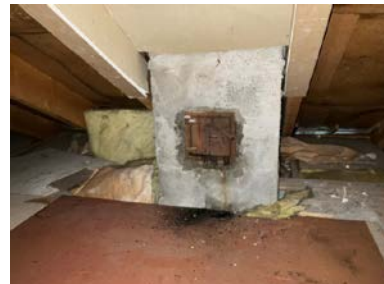
Tiltak bør påregnes slik som rehabilitering. Sotrenn under feieluke indikerer enten kondens i pipeløp eller utettheter i utvendig beslag. Nærmere undersøkelser må utføres.

Konsekvens av registrert avvik er økt fare for pipebrann.

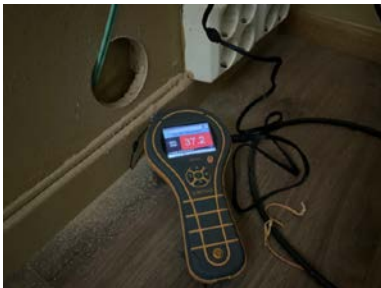
## TG 2 Innvendige trapper

Boligen har malt tretrapp.

- Håndløper må monteres på vegg for å tilfredsstille krav på byggetidspunktet.

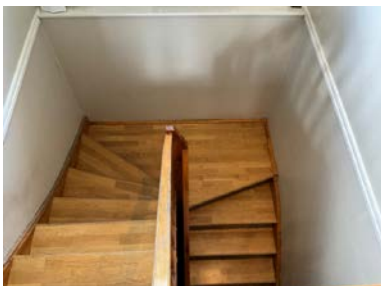
## TG 1 Innvendige dører

Innvendig har boligen malte fyllingsdører av tre. Enkelte mindre bruksmerker må forventes.

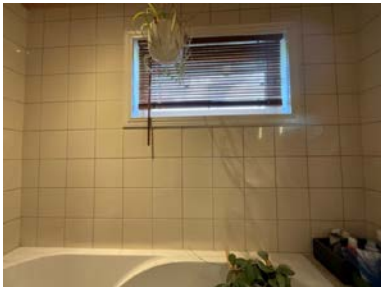
- Det er vindu/dør med ikke fuktbestandige materialer i våtsonen (ved vask, dusj, badekar, osv.), løsningen eller byggematerialet er uegnet.

- Dersom det ikke gjøres tiltak, kan dette medføre oppfukning, oppsvelling og forringelse av materialer over tid og fuktskader på tilstøtende konstruksjoner.

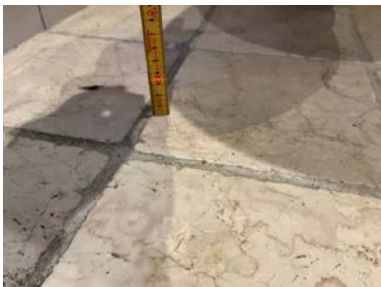
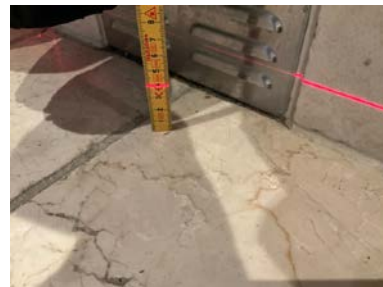
## 1. ETASJE > BAD

### TG 3 Sluk, membran og tettesjikt

- Det er ikke påvist tilfredsstillende løsning for å synliggjøre lekkasje fra innebygget systerne.

- Uten dreneringsløsning/lekkasjesikring kan lekkasjer pågå over lang tid uten å bli oppdaget. Dette kan føre til omfattende fuktskader i omkringliggende byggematerialer.

- Tilgang til sluk må bedres både for inspeksjon og rengjøring.
- Regelverket krever at sluket skal være tilgjengelig for rengjøring og vedlikehold. Hvis sluket er utilgjengelig, kan det bli tett av hår, fett eller andre partikler, noe som kan føre til oversvømmelse på våtrommet med påfølgende fuktskader i tiliggende rom/konstruksjoner.

- Elektrisk avtrekksvifte bør monteres for å lukke avviket.
- Dersom avviket ikke utbedres vil det være fare for dårlig luftskifting og resultere i høy luftfuktighet og utvikling av skader.

For å lukke avviket må det etableres fall til sluken, som en kompenserende løsning ville jeg montert tett dusjkabinett.

Kostnadsestimat: 50 000 - 100 000

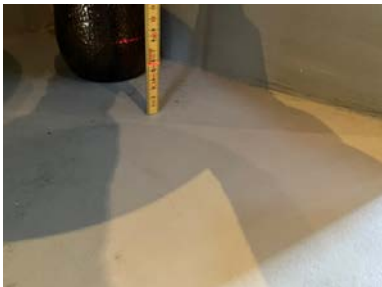
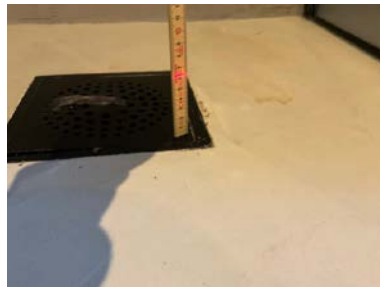
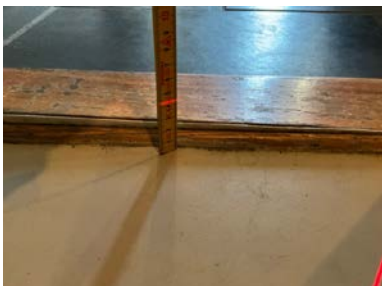
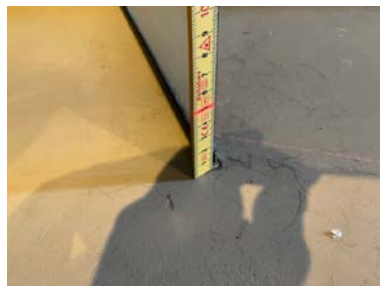
## UNDERETASJE > BAD

### TG 2 Sluk, membran og tettesjikt

- Det er påvist mangelfull/feil utførelse rundt rørgjennomføringer e.l. som gir fare for fukt i konstruksjonen i våtsone.
- Membran kan ikke konstateres (ikke synlig og det foreligger heller ikke dokumentasjon).
- Mer enn halvparten av forventet brukstid er passert på slukløsningen.

- Det er ikke påvist tilfredsstillende løsning for å synliggjøre lekkasje fra innebygget sifferne.

Hulltaking er foretatt uten å påvise unormale forhold. Hulltaking er foretatt ved/i TV-stue bak våtsone for dusjen. Fuktkvotemåling (vekt%) i konstruksjonen ble målt til 6.

- Sluket må sjekkes og rengjøres jevnlig.
- Konsekvensen er at det kan oppstå fuktskader i konstruksjonen bak overflatematerialet. Vann kan trenge inn gjennom utette rørgjennomføringer og forårsake fuktskader ved fukttilførsel gjennom enten bruksvann eller lekkasjevann.

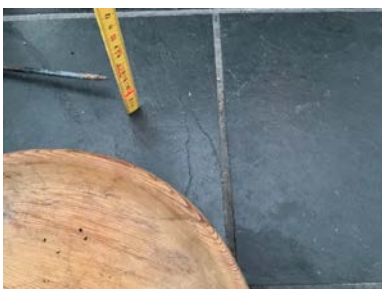
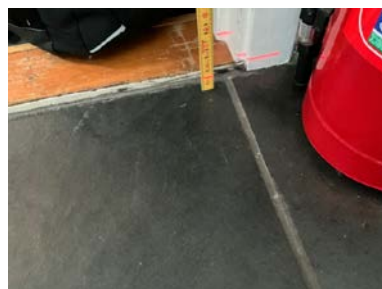
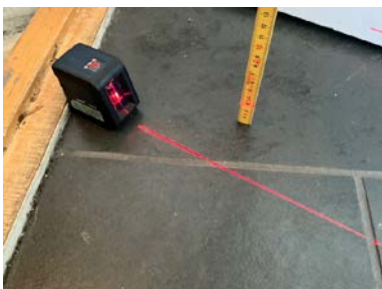
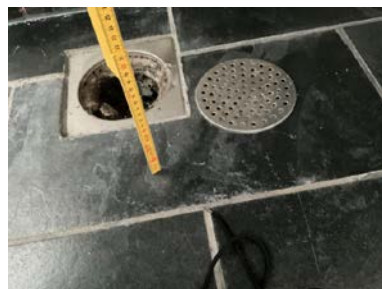
## UNDERETASJE > VASKEROM

### TG 2 Sluk, membran og tettesjikt

- Det er viktig å merke seg at levetiden til en membran varierer basert på kvalitet, installasjon og bruk. Eldre membraner kan bli sprø og sprekke opp, noe som fører til at de mister sin vanntettende funksjon. Dette kan resultere i vannlekkasjer gjennom vegger og gulv og fuktskader.

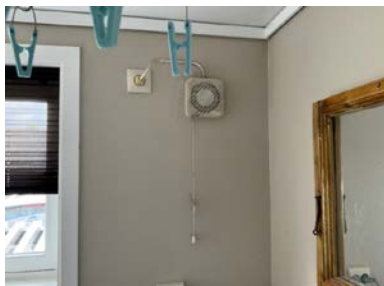
## UNDERETASJE > VASKEROM

### TG 0 Tilliggende konstruksjoner våtrom

Hulltaking er foretatt uten å påvise unormale forhold. Hulltaking er foretatt ved/i entre . Fuktkvotemåling (vekt%) i konstruksjonen ble målt til under 6. Hulltaking gir begrenset adgang til visuell kontroll/måling av et lokalt område på badet, og det kan dermed ikke med sikkerhet utelukkes at det foreligger skjulte avvik eller skader i øvrige deler av konstruksjonen.

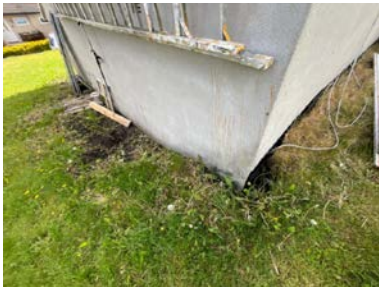
Kostnad må sees i sammenheng med de andre avvikene, rom under terreng og terrengforhold.

**Kostnadsestimat: 100 000 - 300 000**

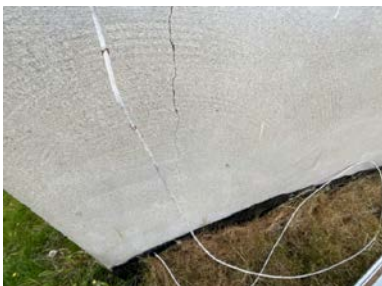
Spenningsprekker finner du ofte i forbindelse med dører og vinduer. Lange og gjennomgående, for det meste loddrette. Her er det ofte bygningsmaterialene som har beveget seg, og slik forårsaket sprekke.

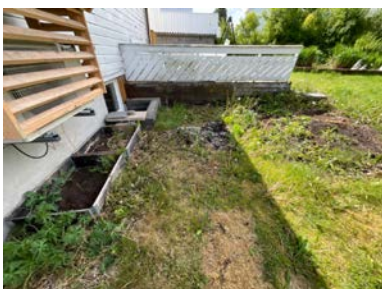
## TG 2 Utvendige vann- og avløpsledninger

Avløpsrør av metall/soil tilkoblet offentlig avløp via private stikkledninger.

Innvendig stoppekran er ikke funksjonstestet grunnet høy alder med fare for vannskader.

- Det er ikke behov for utbedringstiltak siden anlegget fungerer i dag, men ut ifra alder kan skader plutselig oppstå på eldre anlegg.

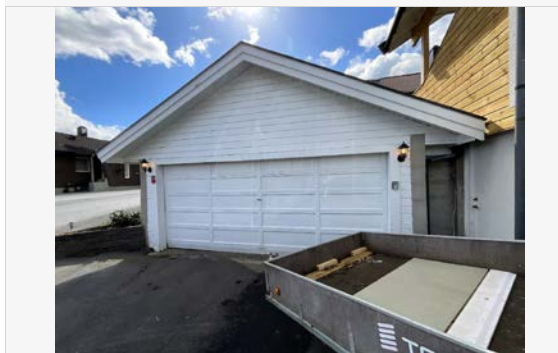
### Garasje

Garasje oppført med støpt plate på mark og lave murer av betong/mur.  
Oppført i mur og delvis trekonstruksjoner med utvendig trepanel.  
Takstoler av tre.  
Undertak av Su-taksplater, taket er tekket med takstein.  
Renner og nedløp av metall.
