# Tilstandsrapport

Boligbygg med flere boenheter

Bjørndalen allé 25, 4631 KRISTIANSAND S

## Boligbygg med flere boenheter - Byggeår: 2021

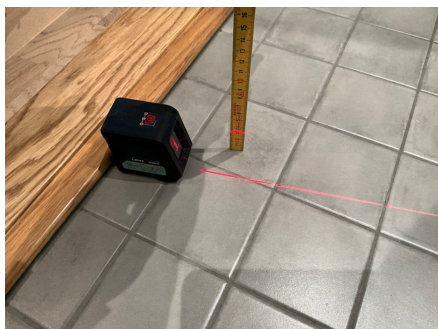
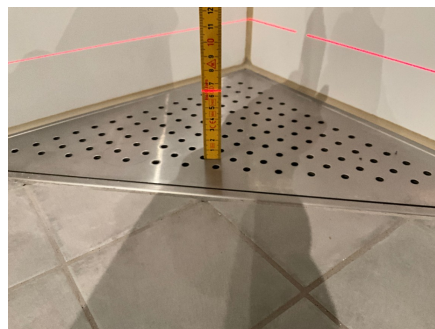
## TG 1 Overflater Gulv

På gulvet er det fliser med vannbåren gulvvarme. Det er ca. 35 mm. fall fra flis ved dør til topp slukrist i dusjen. Dusjnisen er nedsenket med 10 mm.

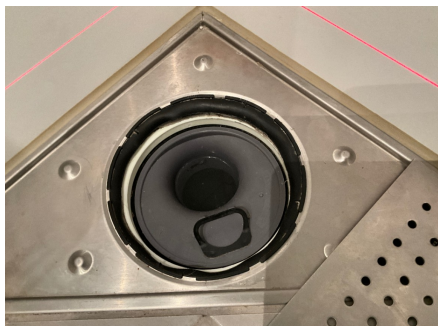
## TG 1 Sluk, membran og tettesjikt

Det er nyere stålsluk og smøremembran med dokumentert utførelse.

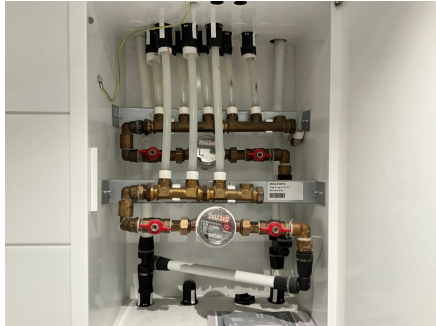
## TG 1 Vannledninger

Innvendige vannledninger er av plast (rør i rør). Det er besiktiget i rørskap.

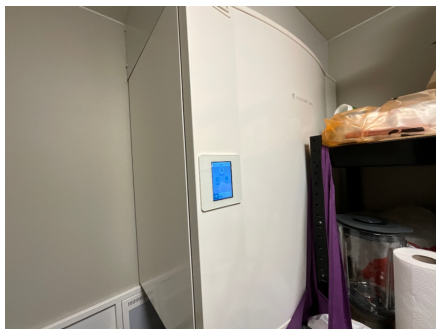
## TG 1 Ventilasjon

Leiligheten har balansert ventilasjon. Aggregatet er plassert på teknisk rom.  
Jevnlig bytte av filter må påregnes.

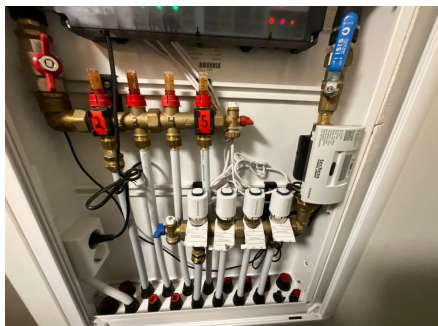
## TG 1 Varmesentral

Bygget har sentral oppvarming av varmtvann.  
Anlegget er plassert i fellesareal og er ikke tilgjengelig for kontroll.

Inspeksjonen innebærer å sjekke etter lekkasjer i synlige deler av anlegget, anlegget som helhet er ikke funksjonstestet.  
Årlig kontroll av denne typen anlegg anbefales.  
Tilstandsgrad er satt på bakgrunn av ingen negative funn i leiligheten.

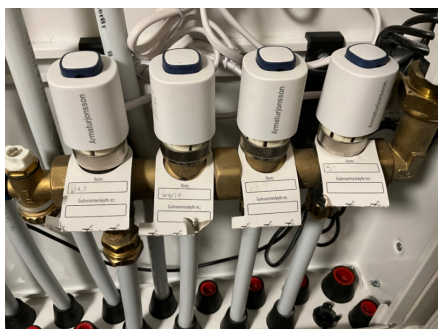
## TE 1 Vannbåren varme

I leiligheten er det vannbåren varme i gulvene i stue/kjøkken, gang og bad.

Inspeksjonen innebærer å sjekke etter lekkasjer i koblinger på synlige deler. Ventiler er ikke funksjonstestet, årlig kontroll av denne typen anlegg må forventes.

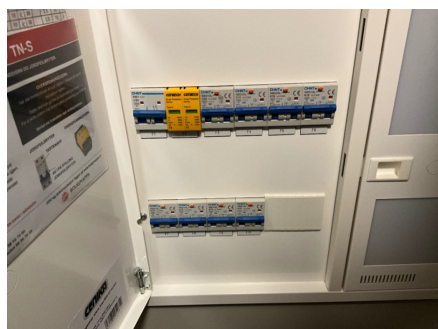
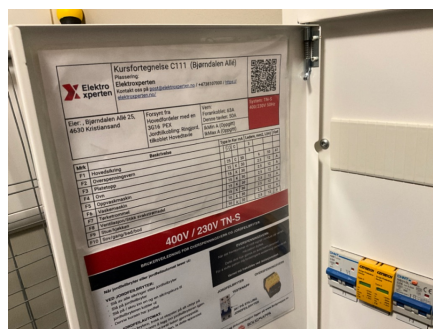
## Elektrisk anlegg

Det elektriske anlegget har automatsikringer. Sikringsskapet er plassert i boden.
