Bukkene Bruses veg 28, 2212 KONGSVINGER

**Fin og velholdt 3-roms med trinnfri  
adkomst! Gode solforhold og flott  
utsikt \* Pent bad \* Garasje**

# Tilstandsrapport

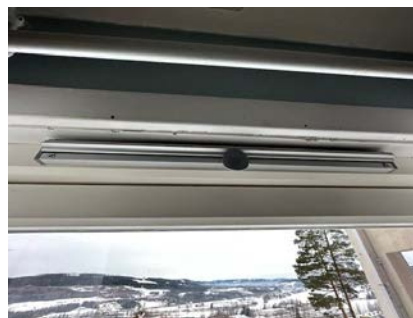
### 1 TG 1 Ventilasjon

Ventilasjon gjennom ventiler i vinduskarmer og vinduer som kan åpnes. Mekanisk avtrekk på bad/vaskerom og kjøkken.

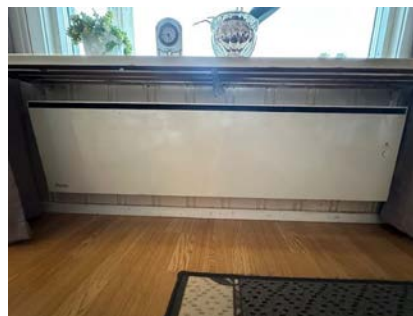
### 1 TG 1 Andre installasjoner

Leiligheten har elektriske panelovner og elektrisk varmekabler (2018) i gulv på bad/vaskerom. Porttelefon til felles inngangsdør
