Bukkene Bruses veg 28, 2212 KONGSVINGER

**Fin og velholdt 3-roms med  
trinnfri adkomst! Gode solforhold  
og flott utsikt \* Pent bad \* Garasje**

# Tilstandsrapport

## BOLIGBYGG MED FLERE BOENHETER

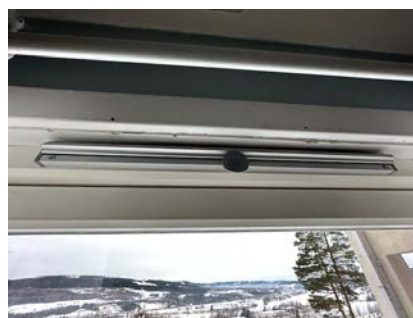
### TG 1 Ventilasjon

Ventilasjon gjennom ventiler i vinduskarmer og vinduer som kan åpnes. Mekanisk avtrekk på bad/vaskerom og kjøkken.

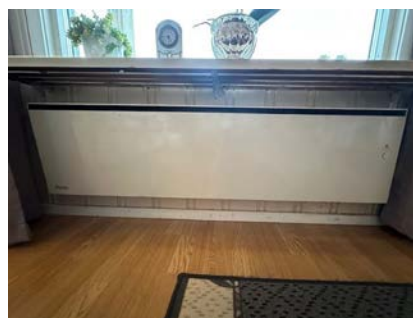
### TG 1 Andre installasjoner

Leiligheten har elektriske panelovner og elektrisk varmekabler (2018) i gulv på bad/vaskerom. Porttelefon til felles inngangsdør

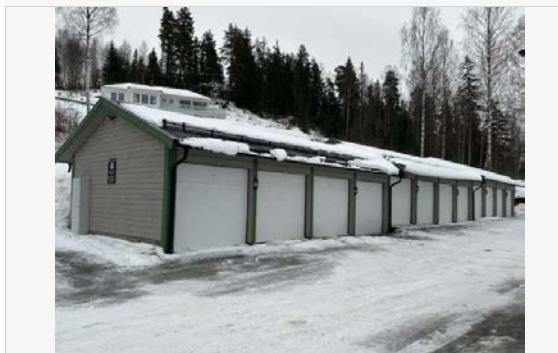
### Garasje

Garasje fundamentert på betongplate med ensteins grunnmur. Uisolert bindingsverkskonstruksjon i tre. Liggende malt utvendig panel. Tette skillevegger. Saltak i trekonstruksjoner, tekket med bølgetakplater. Snøfangere, forkantblekk, takrenner og nedløp i metall.
