Nøkkelinformasjon

Velkommen til Ospeholtet 27A - Innholdsrik tomannsbolig over tre etasjer med gode solforhold, attraktiv beliggenhet og nydelig utsikt. Gode parkeringsmuligheter og lett adkomst. Fra boligen er det kort avstand til butikk, buss, togstasjon, skole og barnehage. Boligen har en fin planløsning og behov for modernisering av overflater. Fra stuen er det direkte utgang til en nydelig altan med flott utsikt utover fjorden. Stue med åpen praktisk kjøkkenløsning, store vindusflater og utgang til herlig altan med flott utsikt

Tilstandsrapport

Befaringsdato: 24.02.2025

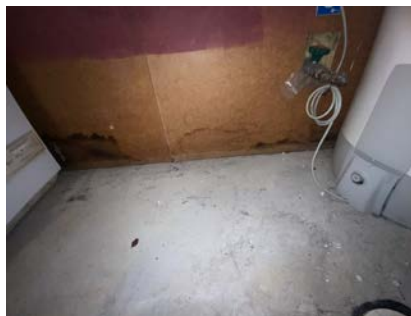
Vurdering av avvik:

- Det er påvist andre avvik:
Fukt og fuktskader i vegg mot grunnmur i vaskerom.

Konsekvens/tiltak

- Det må foretas tiltak for å lukke avviket.
Innvendige utforede vegger mot grunnmur må fjernes.

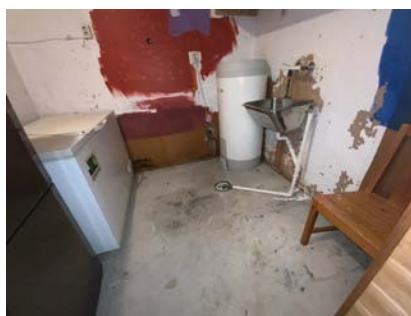
UNDERETASJE > VASKEROM

Hulltaking er ikke foretatt. Det er fuktskader i vegg mot grunnmur.

- Ved andre fuktundersøkelser enn hulltaking, er det ikke påvist indikasjoner på fuktskader.

Fuktmerker i nedre del av vegg mot grunnmur.

Tiltak: Det må foretas tiltak for å lukke avviket. Innvendige utforede vegger mot grunnmur må fjernes.

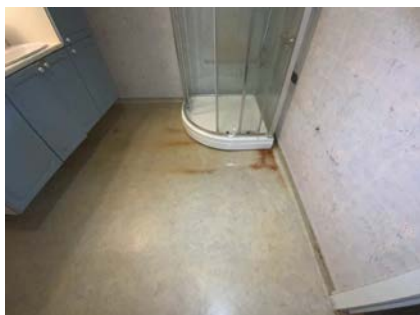
UNDERETASJE > BAD

TG 2 Tilliggende konstruksjoner våtrom

Fuktskadde vegger i dusjkrok, bak dusjkabinett.

- Det må foretas tiltak for å lukke avviket.
