Kloppkjærveien 31

Innholdsrik enebolig med frittstående garasje. Oppgraderinger må påregnes.

Befaringsdato: 29.04.2026

Rapportdato: 05.05.2026

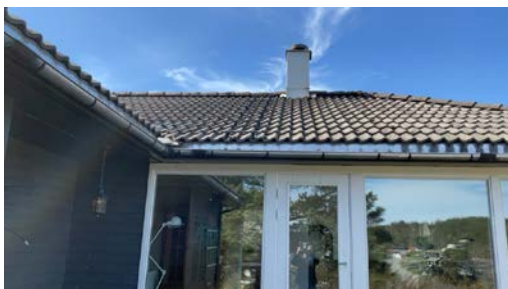
- Tidspunkt for utskiftning av takteking nærmer seg.
- Når takteking og undertak begynner å bli gamle, øker risikoen for lekkasjer, noe som kan føre til omfattende og kostbare reparasjoner av underliggende konstruksjoner dersom en ikke foretar tiltak på konstruksjonene før dette oppstår.

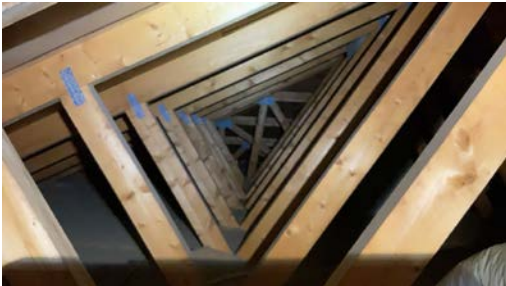
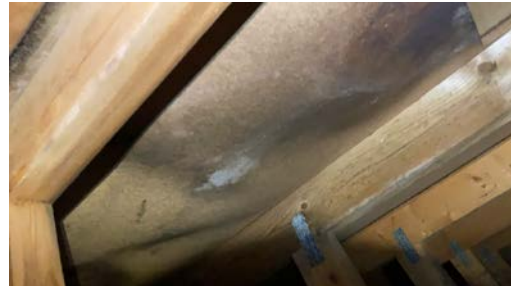
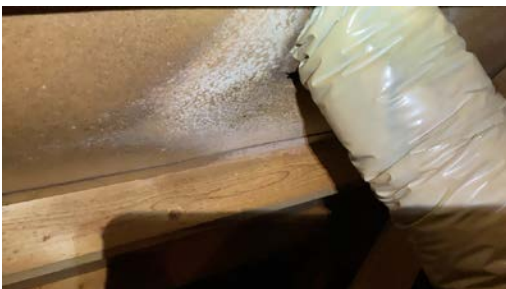
Det er stedvis fuktskjolder og svertesopp/muggvekst på sutaksplatene. Det ble ikke indikert fukt i platene på befaringsdagen. Det er ikke avklart om forholdet skyldes utettheter i taktekingen eller kondens. Det mest sannsynlige er kondens som følge av luftlekkasjer. Dvs. varm, fuktig luft, som kondenserer på platene.

For å forhindre utvikling av mer mugg/svertesopp, må utettheter i dampsperran tettes. Deretter kan svertesoppen vaskes bort. Det finnes beskrivelser for hvordan man gjør dette, utarbeidet av blant annet Mycoteam. Hvis det skyldes utettheter taktekingen, må tekingen utbedres eller skiftes.

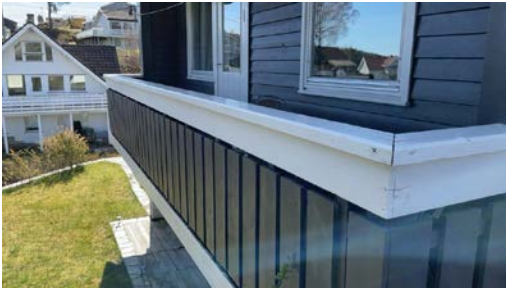
6 kvm.

Det er terrasser og balkong i trekonstruksjon. Dekker og rekkverk med vær- og bruksslitasje.

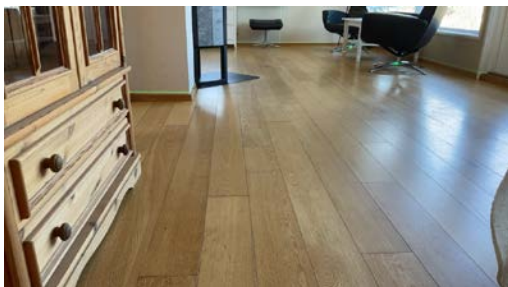
- Det er målt høydeforskjell på mellom 15-30 mm gjennom hele rommet. Tilstandsgrad 2 gis med bakgrunn i standardens krav til godkjente måleavvik. Skjevhetene ble målt i stuen. Skjevheter er ikke begrenset til å gjelde bare dette rommet.

- For å få tilstandsgrad 0 eller 1 må høydeforskjeller rettes opp. Det vil imidlertid sjelden være økonomisk rasjonelt som et enkeltstående tiltak i en bolig som dette. Dersom boligen en gang skal renoveres, kan man vurdere slike tiltak.

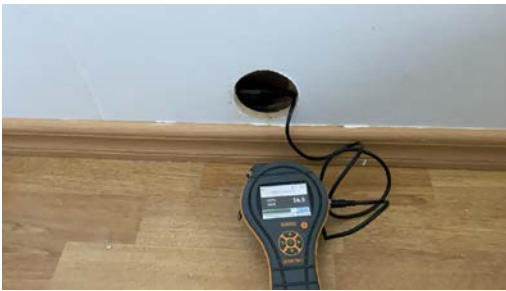
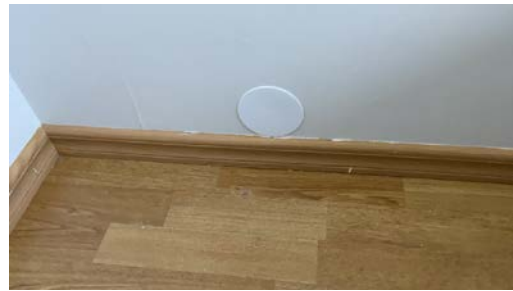
TG 2 Rom Under Terreng

Hulltaking er foretatt og det er påvist avvik i konstruksjonen.

Det er ikke behov for tiltak, men fuktnivået må overvåkes.

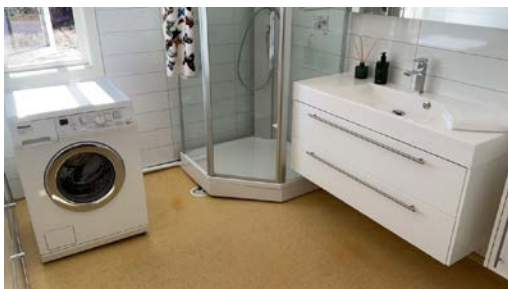
- Manglende oppgradering av våtrommet medfører høy risiko for at konstruksjonene ikke vil tåle vanlig bruk av vann eller lekkasjer. Selv om det er dusjkabinett, er det fortsatt en betydelig risiko for at våtrommets konstruksjoner ikke tåler lekkasjer. Dette kan føre til fuktskader på tilstøtende konstruksjoner.

Frem til rmmet blir oppgradert, må det benyttes dusjkabinett.

Kostnadsestimat: 200 000 - 500 000

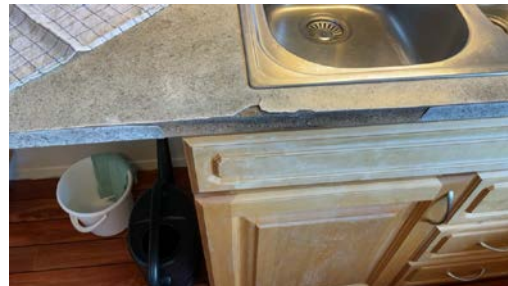
Innredning med alders- og bruksslitasje. Det er fuktsvellet benkeplate og løs/manglende laminat ved oppvaskbenken.

Det bør vurderes oppgradering eller utskifting av innredningen ved behov, da alders- og bruksslitasje kan medføre redusert funksjonalitet og estetikk over tid. Konsekvensen av å ikke utbedre kan være ytterligere forringelse og eventuelt behov for mer omfattende tiltak senere.

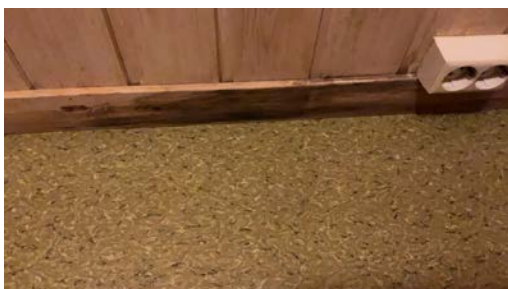
- Det er påvist fuktskjolder i overflatene.

- Overflater må utbedres eller skiftes.

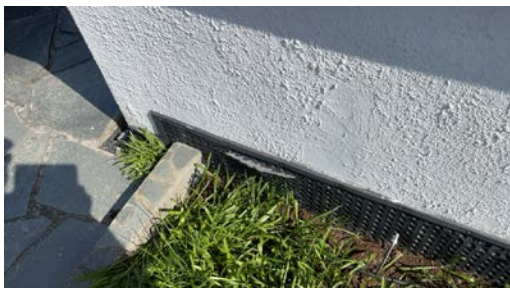
TG 2 Fuktsikring og drenering

Drenering og fuktsikring av grunnmuren er fra byggeår.

- Overvåk tilstanden jevnlig. For å få tilstandsgrad 0 eller 1 må dreneringen skiftes ut, men tidspunktet for når dette er nødvendig er vanskelig å si noe om.
