Millomvegen 39, 2266 ARNEBERG

Befaringsdato: 04.05.2026

Tilstandsrapport

ENEBOLIG

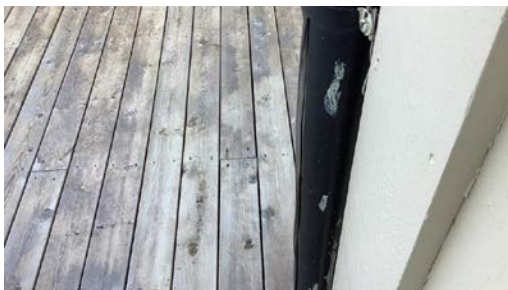
Det er påvist frostsprengt nedløpsrør.

Frostsprengt nedløpsrør.

Frostsprengt nedløpsrør bør skiftes ut da lekkasje vil føre til økt fuktbelastning på konstruksjoner, og årsaken til frostsprengt rør utbedres. Dette kan være ved å spyle opp drenerør.

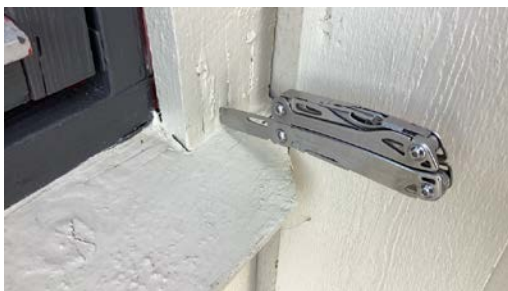
Omramming rundt vinduer er ført helt ned til vannbrett, og dette har ført til spredte råteskader da omramming kan trekke opp fukt fra vannbrett.

Omramming er ført helt ned til vannbrett og dette har ført til råteskader.

Det bør etableres spalte mellom omramming og vannbrett slik at fukt ikke kan trekkes opp fra vannbrett.

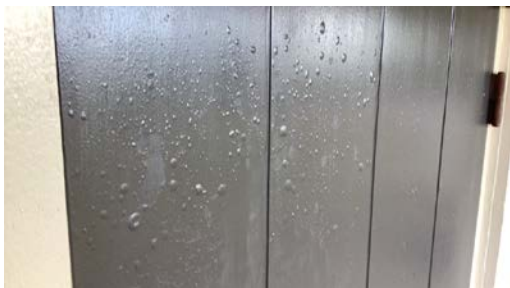
Maling har boblet på ytterdør.

Vedlikehold av dørbled.

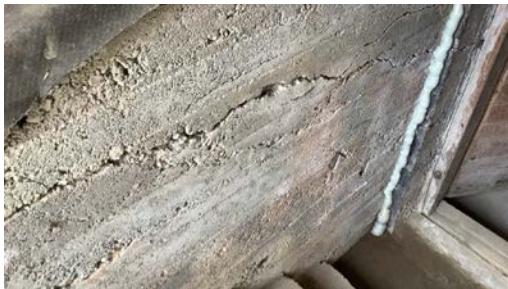
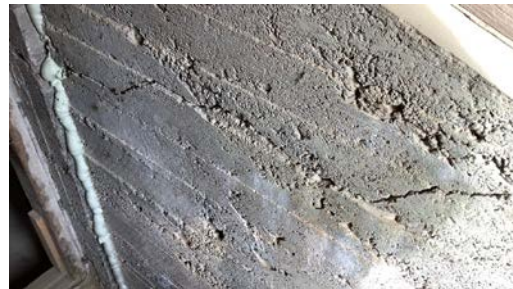
Det er påvist sprekkdannelser i støpte vanger.

Sprekkdannelse i støpt vange.

Følg med på sprekkdannelser. Hvis utvikling oppdages må det gjøres tiltak, og dette kan være ved å grave opp på utsiden av vanger og forankre disse til grunnmur.

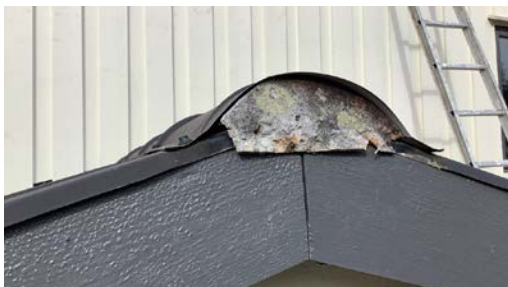
Det er laget et enkelt endelukk på mønebeslag, og dette er fuktskadet treverk.

Endelukk av fuktskadet treverk.

Endelukk på mønebeslag bør tilpasses av et beslag.

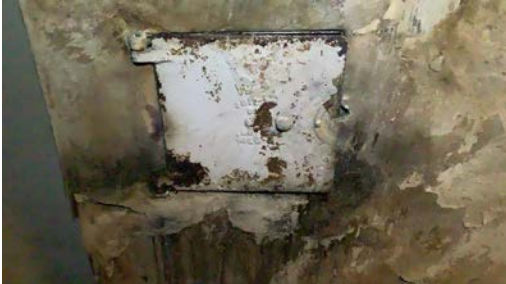
Sotluke har skadet hengsel og lås mangler.

Skadet sotluke.

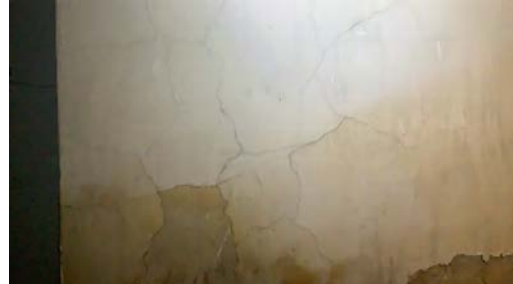
- Det er påvist sprekker og/eller riss i pipe.
- Mer enn halvparten av forventet brukstid er passert på pipe.
- Sotluke er skadet

Riss i pipe i kjeller.

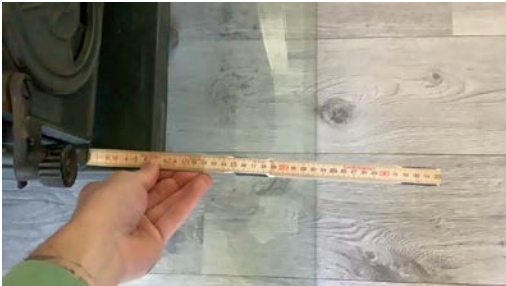
Det er mangelfull størrelse på glassplate foran ildsted på soverom da det anbefales at denne dekker minimum 30 cm forbi ilegg.

Mangelfull størrelse på glassplate.

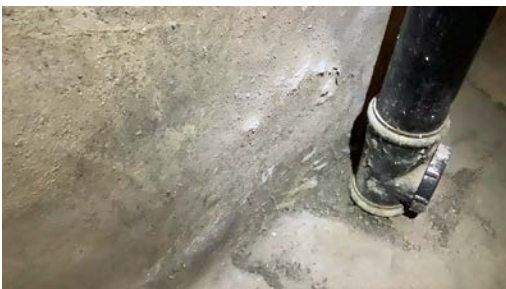
- Det er påvist indikasjoner på noe fuktgjennomtrenging inn i kjellermur.

Saltutslag på grunnmur.

- Det påviste fuktnivå gir grunn til å overvåke konstruksjonen jevnlig for å se utvikling over tid, og eventuelt foreta tiltak for å unngå fuktskader.

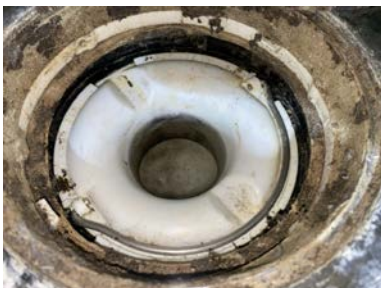
Badet har plastsluk, og smøremembran og baderomsplater med dokumentert utførelse som tettesjikt.
Det er fremvist bilder av smøremembran og beskrivelse av utførelsen av utførende håndverker.
Det er synlig slukmansjett ført under slukets klemring.

Plastsluk, og slukmansjett er synlig ført forbi slukets klemring.

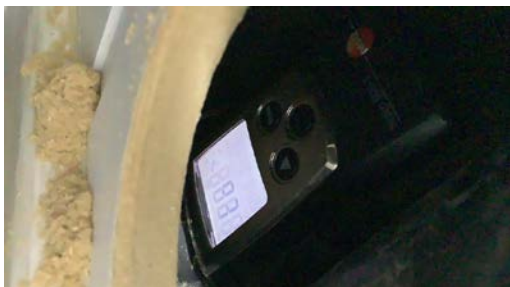
Hulltaking er foretatt uten å påvise unormale forhold. Fuktkvotemåling (vekt%) i konstruksjonen ble målt til 8. Hulltaking er foretatt i vindfang.

Hulltaking, og det måles tørt.

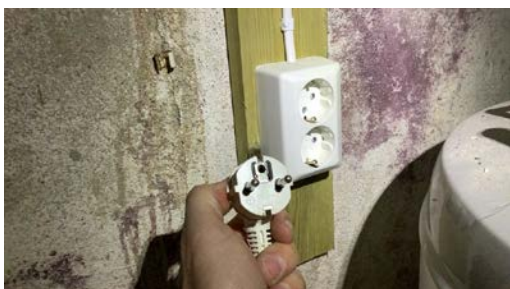
Iht. gjeldende forskrift skal varmtvannstanker over 1500W tilkobles strøm via bryter eller rundstift, men dette har ikke tilbakevirkende kraft.

Utilfredsstillende el-tilkobling iht. gjeldende forskrift.

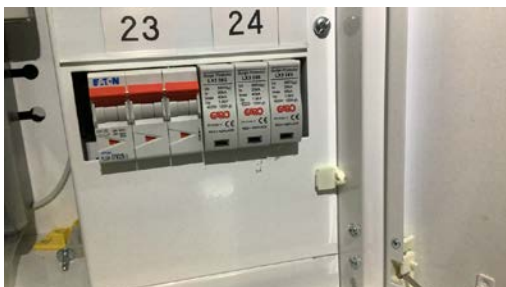
Overspenningsvern har løst ut.

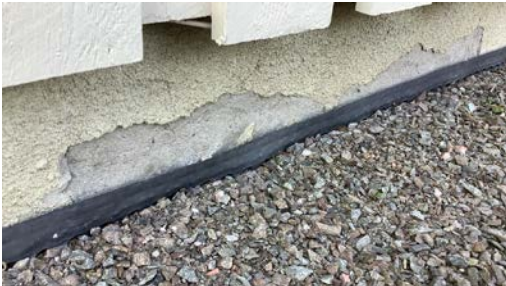
Område med manglende puss.

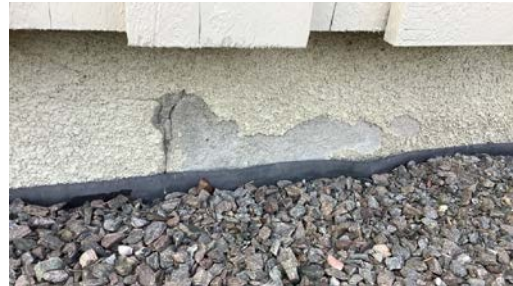
Det er registrert skråriss som er symptom på setninger. Det er påvist enkelte områder med manglende puss på grunnmur.

Skråriss og område med manglende puss.

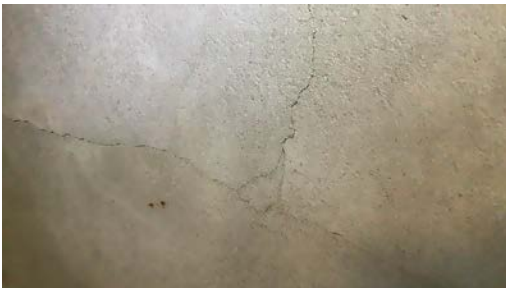
Avvik: Det er registrert horisontalriss som er symptom på jordtrykk.

Innvendig skrå- og horisontalriss.

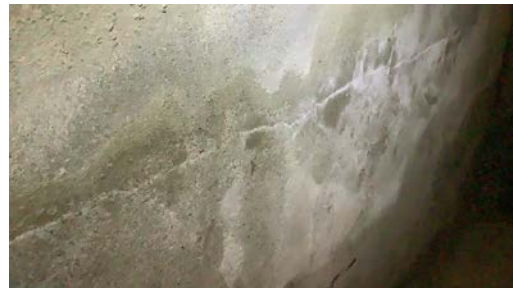
Innvendig horisontalriss.

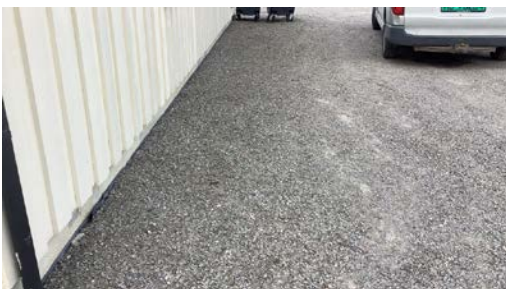
Avvik: Det er påvist dårlig fall eller flatt terreng inn mot grunnmur og dermed muligheter for større vannansamlinger.

Utilfredsstillende fall fra bolig.

Terrenjustering bør utføres for å etablere tilfredsstillende fall fra boligen. Tilfredsstillende fall vil være minimum 1:50 i en avstand på minimum 3 meter fra boligen.
