Om Brattstølvegen 119

Tilstandsrapport

Befaringsdato: 03.06.2024

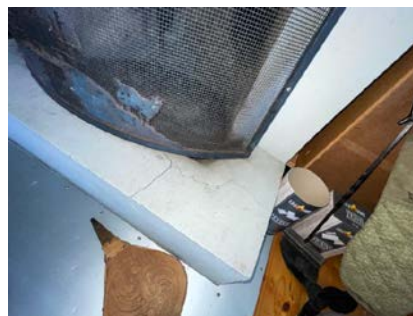
Sprekker i brannmur

Sprekker i peis

- Det må foretas lokal utbedring.
- Sprekker i pipe bør holdes under oppsikt og tiltak må vurderes om forhold skulle endre seg.

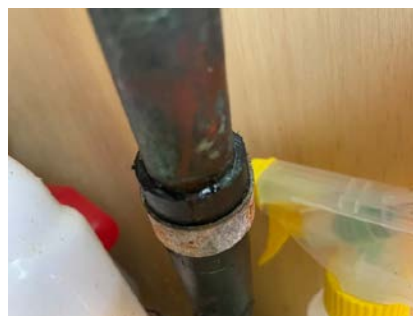
Svette/drypper fra rørskjøt

- Utette rørkoblinger må skiftes/utbedres.
- Tidspunkt for utskiftning av vannledninger nærmer seg.

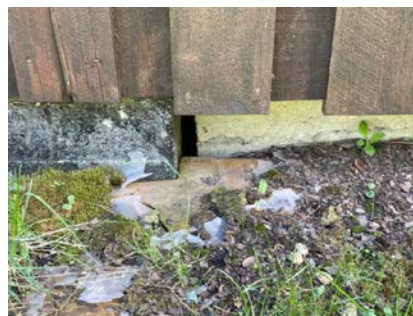
- Grunnmuren har sprekkdannelser.

- Grunnmuren har setningsskader.

Sprekk mellom tilbygg og eksisterende grunnmur.

Kostnadsestimat er satt for nærmere undersøkelser av grunn og stabilitet av denne. Ved eventuell igangsetting av tiltak må kontrollpunkt etasjeskille og tiltak medtas.

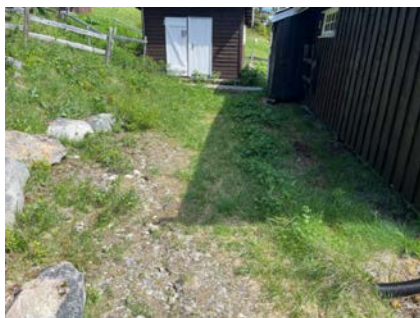
Utvendige vann- og avløpsledninger

Det er ikke innlagt avløp. Det er innlagt vann på kjøkken (antatt sommervann) og utvendige vannledninger av plast (PEL) tilkoblet brønn/vannkilde i området/på eiendommen.

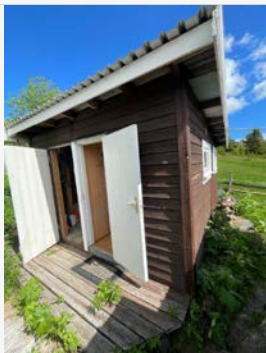
Uthus oppbygd med bjelkelag satt på terreng. Yttervegger av bindingsverkskonstruksjon med stående behandlet ytterkledning. Pulttak i sperrekonstruksjon og tak tekket med stålplater. Innvendig i gang og soverom er gulv belagt med vinylbelegg. Vegger og himling har malte plater.

Bygningen fremstår med noe vedlikeholdsetterslep på utvendige overflater. Bygget er ikke vurdert av meg utover dette.
