# Enkel hytte med flott beliggenhet i stølsområde. Solrikt med vid utsikt. Fine turmuligheter.

# Tilstandsrapport

Befaringsdato: 05.06.2025

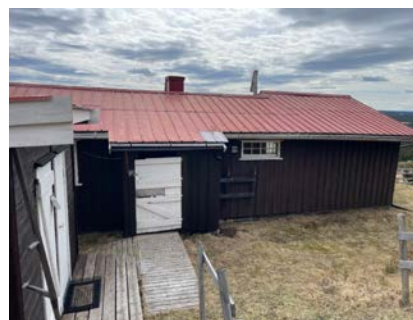
Det er ikke montert stigetrinn til pipe.

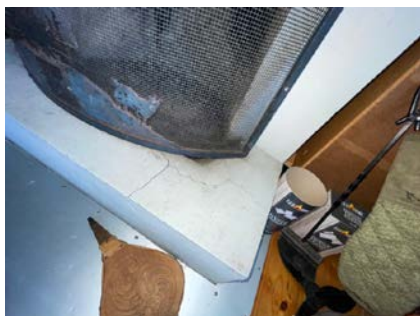
Sprekker i peis

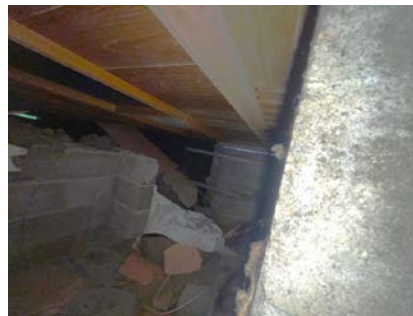
Bilde tatt inn fra lufteventil i tilbygg.

Organisk avfall (trevirke) som ligger på grunnen i krypkjelleren bør fjernes.

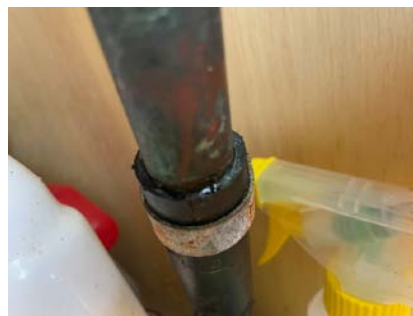
Svette/drypper fra rørskjøt

- Utette rørkoblinger må skiftes/utbedres.
- Tidspunkt for utskiftning av vannledninger nærmer seg.

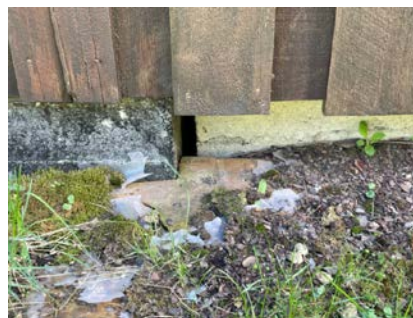
Sprekk mellom tilbygg og eksisterende grunnmur.

Kostnadsestimat er satt for nærmere undersøkelser av grunn og dens stabilitet. Ved igangsetting av tiltak med oppretting må grunnforhold og mur stabiliseres før videre tiltak med oppretting av hytta. Se også tiltak lagt under kontrollpunkt etasjeskille.

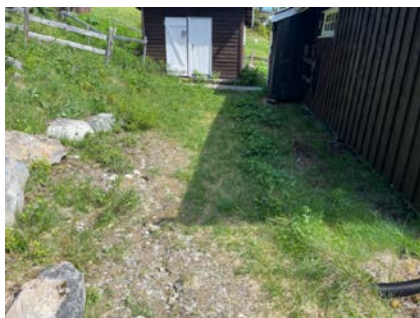
## TG 3 Utvendige vann- og avløpsledninger

Det er innlagt avløpsrør av plast for gråvann (går til kum på nedsiden av hytta). Det er innlagt vann på kjøkken og utvendige vannledning av plast (PEL) tilkoblet brønn/vannkilde i område, men ikke kjent hvor.

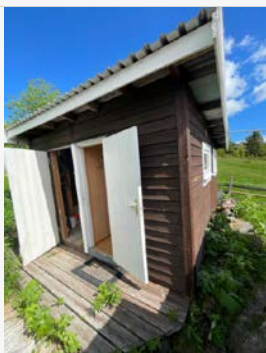
### Uthus

Bod og anneks.

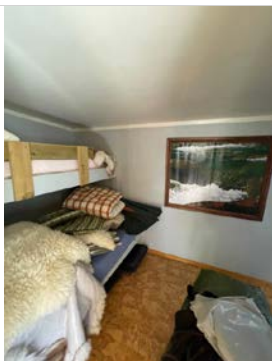
Soverom i uthus/anneks.
