Fridtjof Nansens gate 1, 7800 NAMSOS

Vika - Enebolig med utleie
Omfattende renoverert i 2015/2016
Kort gangavstand til sentrum m.m.

Befaringsdato: 30.03.2026

Rapportdato: 09.04.2026

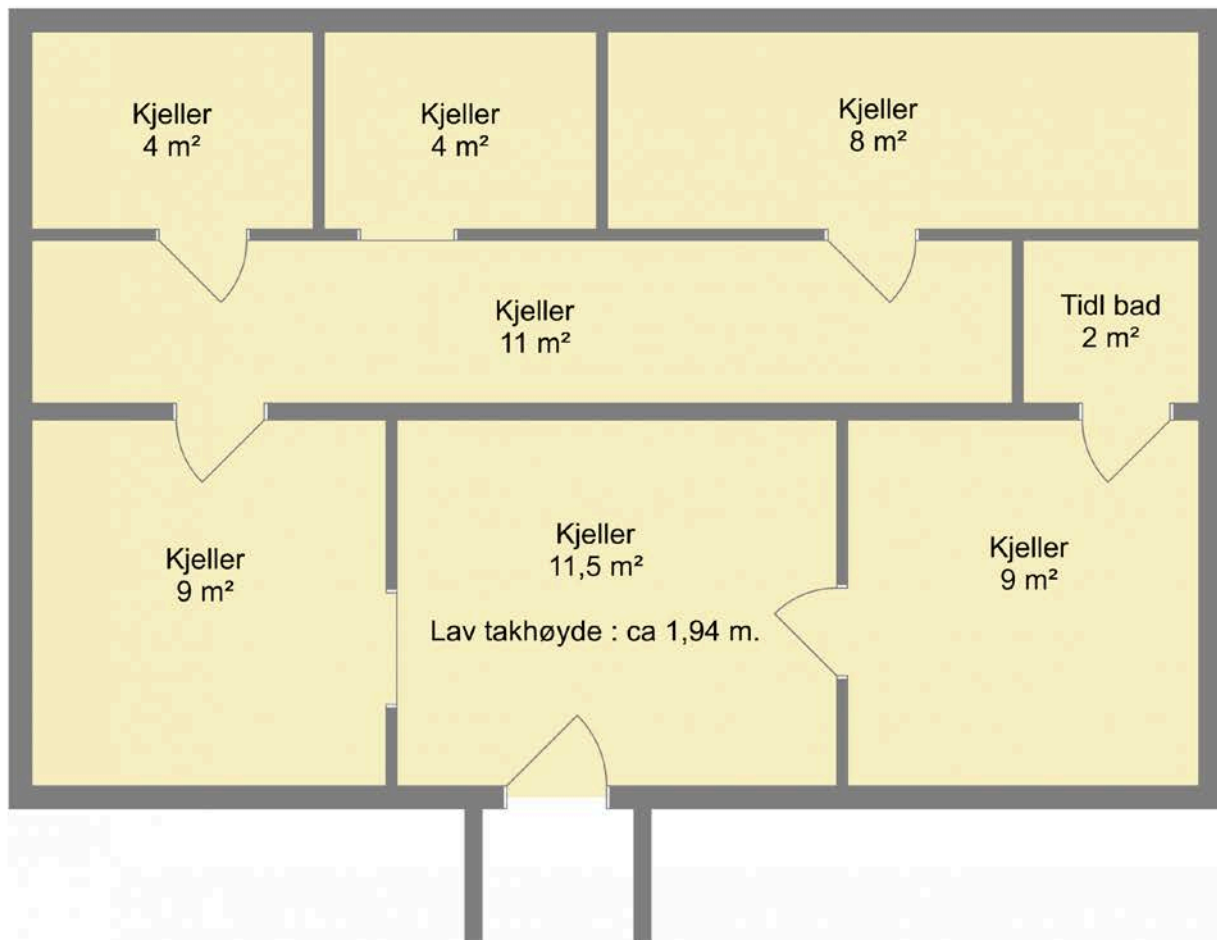
Fridtjof Nansens gate 1 Kjeller

Bruksarealet inkluderer innvendige vegger og er større enn summen av rommenes gulvareal.
Planskissen er en illustrasjon over rominndelingen, og er ikke i målestokk. Mindre avvik kan forekomme.

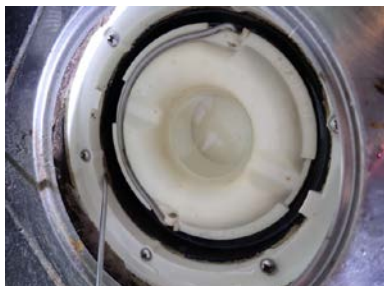
2 ETASJE > BAD

- Det er ikke påvist tilfredsstillende løsning for å synliggjøre lekkasje fra innebygget sisterner.

- Det må gjennomføres ytterligere undersøkelser.
- Uten dreneringsløsning/lekkasjesikring kan lekkasjer pågå over lang tid uten å bli oppdaget. Dette kan føre til omfattende fuktskader i omkringliggende byggematerialer.

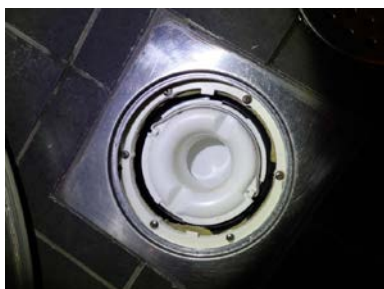
UTLEIE > BAD/VASKEROM

- Det er ikke påvist tilfredsstillende løsning for å synliggjøre lekkasje fra innebygget sisterner.

- Det må gjøres tiltak for å lukke avviket.
- Uten dreneringsløsning/lekkasjesikring kan lekkasjer pågå over lang tid uten å bli oppdaget. Dette kan føre til omfattende fuktskader i omkringliggende byggematerialer.

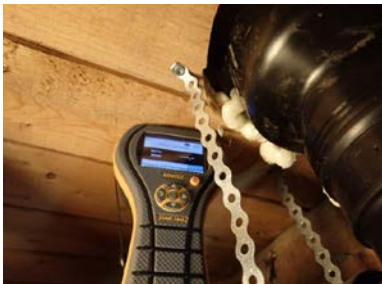
2 ETASJE > KJØKKEN

- Det er påvist skader/fuktskjolder i kjøkkengulvet.
- Det er ikke påvist tegn på at det er montert lekkasjedeteksjon ved oppvaskmaskin/oppvaskkum, dette er et krav på kjøkkenet ut ifra alder.

Det er mindre hakk i laminatgulv og det er fuktskade i veggplate bak oppvaskkumme.

- Det bør monteres lekkasjedeteksjon ved oppvaskmaskin/oppvaskkum.
- De påviste skader må utbedres.
