Møllertorget 15 C, 2150 ÅRNES

**Flott 3-roms leilighet med
uinnredet loft - Leilighet med
sentral beliggenhet, balkong og
parkering i garasje!**

Befaringsdato: 07.02.2025 Rapportdato: 10.02.2025 Oppdragsnr.: 11483-1717 Referansenummer: PA6821

Autorisert foretak: Boligtaksering Oslo & Akershus AS

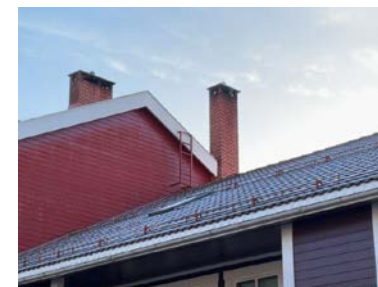
Veggkonstruksjon

Veggene har bindingsverkskonstruksjon fra byggeår. Fasade/kledning har liggende bordkledning.

Eldre bordkledning, forkantbord, vindskier med slitasje, sprekker som skyldes værslitasje og manglende vedlikehold m.m.

- Musesperre må etableres.

Avvikene gir grunn til å overvåke forholdet nøye for å unngå større skade eller følgeskader. Påregnelig med enkelte råteskader etc. i kledning, vindskier m.m. Eldre stamme samt bordkledning, ved åpning av konstruksjoner kan det registreres ytterligere avvik. Oppussing/rehabiliteringer må påregnes.

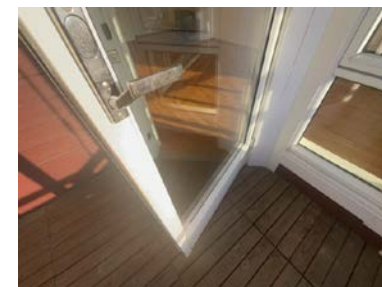
TG 2 Balkonger, terrasser og rom under balkonger

Terrasse på ca. 9 m² med adkomst fra stue.

- Åpninger i rekkverk er ikke i henhold til krav i dagens forskrifter.
- Balkong/terrasse ligger over innredede boligrom, usikker konstruksjon. Konstruksjonsutforming gir økt fare for skader.

Avvikene gir grunn til å overvåke forholdet nøye for å unngå større skade eller følgeskader. Skader kan plutselig oppstå på eldre bygningsdeler som forårsaker skader/utgifter. Oppussing/rehabiliteringer må påregnes. Konsekvensen vurderes å være liten. Ved manglende vedlikehold av innvendige overflater kan dette medføre redusert brukstid for overflatematerialer.

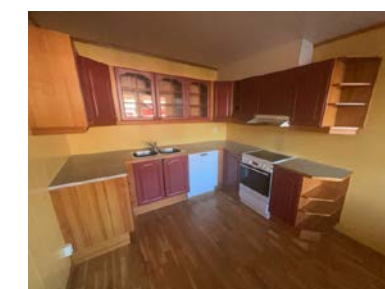
TG 2 Avtrekk

- Kjøkken > 2 Etasje > Kjøkken > Avtrekk: Det er påvist andre avvik: Eldre ventilator.

- Det må foretas tiltak for å lukke avviket.

Avvikene gir grunn til å overvåke forholdet nøye for å unngå større skade eller følgeskader. Eldre elektriske installasjoner kan plutselig slutte å fungere, noe som kan føre til økt matos og dårlig inneklima.
