Herskabelig, klassisk 5-roms selveierleilighet med egen hybeldel

Velkommen til Odins gate 5B - En særegen leilighet med klassike, originale detaljer.

Odins gate 5

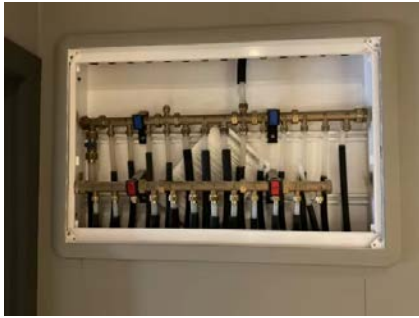
6.8 Vannledninger

Type anlegg	Rør i rør system
Er det utført arbeider på anlegget etter byggeår?	Ja
Vannrør er delvis skiftet i forbindelse med oppgradering av bad/kjøkken.	
Er det etablert fordelerskap?	Ja
Er det manglende vannstoppesystem i tilknytning til, eller manglende avrenning til sluk/avløp fra fordelerskap?	Ja
Har vannrør nådd en alder som gir økt risiko for skader eller følgeskader?	Nei
Er det manglende isolering av vannrør hvor det er risiko for frost eller kondens?	Nei
Er det registrert tegn til lekkasjer eller skader på vannrør?	Nei
Er det redusert vanntrykk ved prøving av to tappesteder samtidig?	Nei
Er det manglende tilgjengelighet til stoppekran?	Nei
Er det dårlig funksjon på stoppekran?	Nei
Oppsummering av vannledninger	
TG-2	
Fordelerskapet er plassert i gangen over berederen. Det er stoppekran i fordelerskapet, og bak en luke i veggen på det ene badet.	
TG 2 pga: Avrenning fra fordelerskapet er ikke påvist.

Anbefalte tiltak / ytterligere undersøkelser anbefales	
Avløpet fra fordelerskapet må føres til bad med sluk.

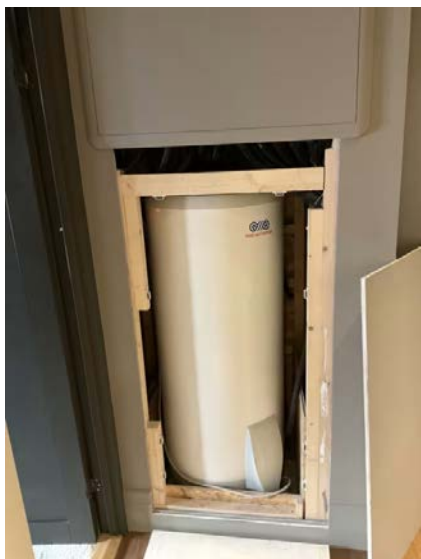
6.10 Varmtvannsbereder

Berederen er innebygget i gangen.

Er plugg (støpsel) på berederen brunsvidd?	Ikke relevant, fast tilkobling
Er det tegn til lekkasjer fra bereder?	Nei
Er bereder over 20 år?	Nei
Oppsummering av varmtvannsbereder	
TG 2 pga: Bereder er plassert i tørt rom, og er ikke lekkasjesikret med automatisk vannstoppeventil.	
Anbefalte tiltak / ytterligere undersøkelser anbefales	
Vannstoppeventil på bereder anbefales etablert.

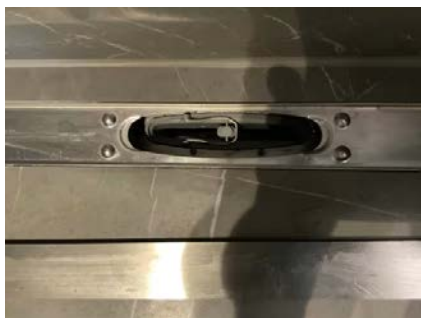
6.12 Våtrom: Bad/wc ved hovedsoverrommet

- Bad/wc ved hovedsoverrommet: TG 2 er satt fordu høydeforskjell mellom topp sluk til avslutning av membran ved dør er under 25mm. Oppbrett av membran ved dør er mindre enn 15 mm. Det er ikke etablert noen drensåpning for synliggjøring av eventuell lekkasje fra innebygget sistene, og det er ikke framlagt noen dokumentasjon på annen godkjent løsning. Rommet har kun naturlig avtrekk og vil kun være effektivt ved vind og større temperaturforskjeller inne og ute. Tilstandsgrad 2 er satt selv om løsningen tilfredsstillende forskriften ved byggeåret.

Beskrivelse	
På badet er det hel svatntplate med 2 armaturer, veggfestet toalett med skjult sisterne, dusj med 2 dusjarmaturer og en glassvegg, design badekar.	
Er det skader på utstyr og innredning?	Nei
Er det innebygd sisterne til klosett?	Ja
Er det manglende drenering av lekkasjevann fra innebygd sisterne?	Ja

Oppsummering av sanitærutstyr	TG-2
TG 2 pga: Det er ikke etablert noen drengåpning for synliggjøring av eventuell lekkasje fra innebygget sisterne, og det er ikke framlagt noen dokumentasjon på annen godkjent løsning.	
Anbefalte tiltak sanitærutstyr	
Det anbefales å lage en lekkasjeåpning under toalettet.

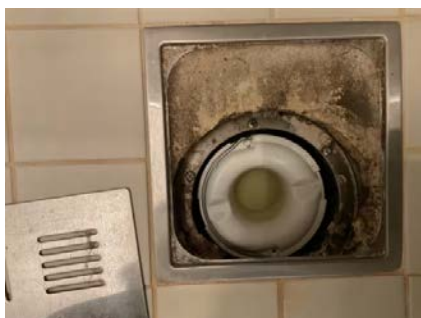
6.13 Våtrom: Bad/wc 2 ved gangen

- Bad/wc 2 ved gangen: Det er ikke etablert noen drensåpning for synliggjøring av eventuell lekkasje fra innebygget sistene, og det er ikke framlagt noen dokumentasjon på annen godkjent løsning. Rommet har kun naturlig avtrekk og vil kun være effektivt ved vind og større temperaturforskjeller inne og ute. Tilstandsgrad 2 er satt selv om løsningen tilfredsstillende forskriften ved byggeåret.

Er det påvist tegn på sopp/råteskader/fuktskader på overflater eller skadedyr?	Nei
Er det registrert knirk i gulvet?	Ikke aktuelt (gjelder ikke flislagt gulv)
Oppsummering av overflater	TG-1
Det er en høydeforskjell på ca. 4 cm fra topp slukrist til topp flis ved døren.	
Overflatene er godt vedlikeholdt.

Beskrivelse	
På badet er det servant, veggfestet toalett med skjult systerne og dusj.	
Er det skader på utstyr og innredning?	Nei
Er det innebygd systerne til klosett?	Ja
Er det manglende drenering av lekkasjevann fra innebygd systerne?	Ja
Oppsummering av sanitærutstyr	TG-2
Det er ikke etablert noen dreksåpning for synliggjøring av eventuell lekkasje fra innebygget systerne, og det er ikke framlagt noen dokumentasjon på annen godkjent løsning.	
Anbefalte tiltak sanitærutstyr	
Det anbefales å lage en lekkasjåpning under toalettet.

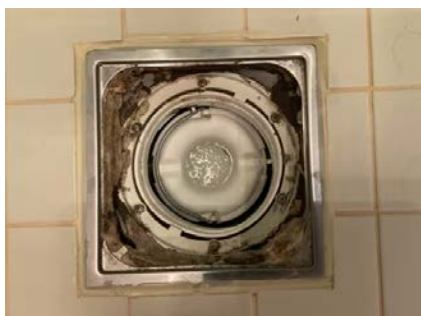
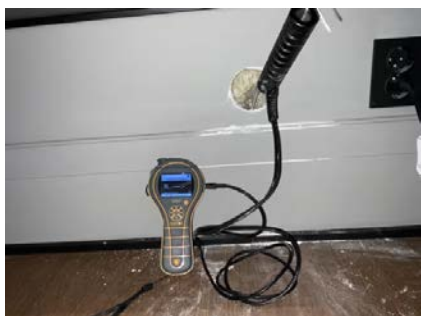
6.14 Våtrom: Bad 3

- Bad 3: Det er ikke etablert noen drensåpning for synliggjøring av eventuell lekkasje fra innebygget sistene, og det er ikke framlagt noen dokumentasjon på annen godkjent løsning. Rommet har kun naturlig avtrekk og vil kun være effektivt ved vind og større temperaturforskjeller inne og ute. Tilstandsgrad 2 er satt selv om løsningen tilfredsstillende forskriften ved byggeåret.

Det er ikke etablert noen dreneringsåpning for synliggjøring av eventuell lekkasje fra innebygget sifferne, og det er ikke framlagt noen dokumentasjon på annen godkjent løsning.

Det anbefales å lage en lekkasjeåpning under toalettet.
