Nøkkelinformasjon

Herskabelig, klassisk 5-roms selveierleilighet med egen hybeldel

Velkommen til Odins gate 5B - En særegen leilighet med klassike, originale detaljer.

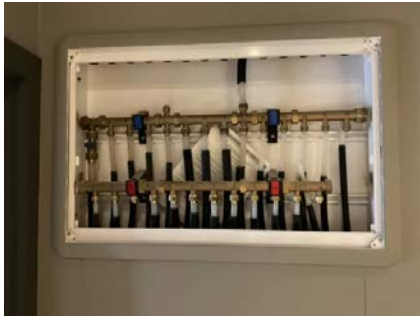
6.8 Vannledninger

Type anlegg	Rør i rør system
Er det utført arbeider på anlegget etter byggeår?	Ja
Vannrør er delvis skiftet i forbindelse med oppgradering av bad/kjøkken.	
Er det etablert fordelerskap?	Ja
Er det manglende vannstoppesystem i tilknytning til, eller manglende avrenning til sluk/avløp fra fordelerskap?	Ja
Har vannrør nådd en alder som gir økt risiko for skader eller følgeskader?	Nei
Er det manglende isolering av vannrør hvor det er risiko for frost eller kondens?	Nei
Er det registrert tegn til lekkasjer eller skader på vannrør?	Nei
Er det redusert vanntrykk ved prøving av to tappesteder samtidig?	Nei
Er det manglende tilgjengelighet til stoppekran?	Nei
Er det dårlig funksjon på stoppekran?	Nei
Oppsummering av vannledninger	TG-2
Fordelerskapet er plassert i gangen over berederen. Det er stoppekran i fordelerskapet, og bak en luke i veggen på det ene badet.	
TG 2 pga: Avrenning fra fordelerskapet er ikke påvist.

Anbefalte tiltak / ytterligere undersøkelser anbefales	
Avløpet fra fordelerskapet må føres til bad med sluk.

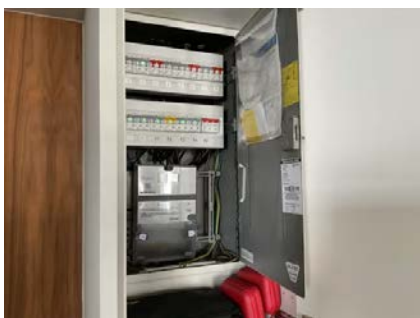
6.9 Elektrisk

Er det foretatt kontroll av det lokale el tilsyn i løpet av de siste 5 år	Nei
Type sikringer	Automatsikringer
Sikringsskapet er plassert i entre med automatsikringer.	
Type anlegg	Skjult
Er det gjennomført arbeider etter opprinnelig byggeår?	Ja
Det elektriske anlegget ble oppgradert i 2019 ifølge tidligere eier.	
Er det manglende samsvarserklæring på arbeider utført etter 01.01.1999?	Ja
Er det manglende kursfortegnelse?	Nei

Er det manglende samsvar mellom kursfortegnelse og antall sikringer?	Nei
Er det tegn på varmgang (termiske skader) på kabler, brytere, downlight, stikkontakter, og elektrisk utstyr?	Nei
Er det tegn til at kabelinnføringer og hull i inntak og sikringsskap ikke er tette?	Nei
Spørsmål til eier: Løses sikringene ofte ut?	Nei
Spørsmål til eier: Har det vært brann, branntilløp eller varmgang i anlegget?	Nei

Boligen har et elanlegg uten dokumentasjon. Det bør gjennomføres en utvidet el-kontroll av en kvalifisert elektrofaglig person, og nødvendige tiltak vurderes deretter.

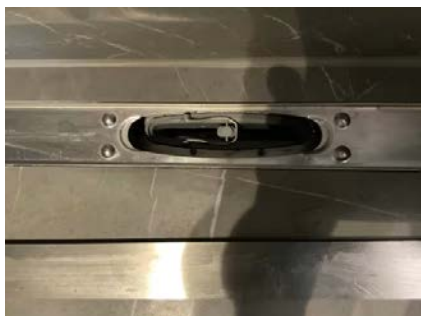
6.12 Våtrom: Bad/wc ved hovedsoverrommet

- Bad/wc ved hovedsoverrommet: TG 2 er satt fordu høydeforskjell mellom topp sluk til avslutning av membran ved dør er under 25mm. Oppbrett av membran ved dør er mindre enn 15 mm. Det er ikke etablert noen drensåpning for synliggjøring av eventuell lekkasje fra innebygget sistene, og det er ikke framlagt noen dokumentasjon på annen godkjent løsning. Rommet har kun naturlig avtrekk og vil kun være effektivt ved vind og større temperaturforskjeller inne og ute. Tilstandsgrad 2 er satt selv om løsningen tilfredsstillende forskriften ved byggeåret.

Beskrivelse av overflate	
Fliser på gulvet med varmekabler, på veggene er det delvis fliser og malte flater.	
Er det gjennomført arbeider etter opprinnelig byggeår?	Ja
Badet ble modernisert/bygget i 2019.	
Er det påvist avvik i krav om høydeforskjell på tettesjikt/fall til sluk?	Ja
Er det fare for at lekkasjevann fra installasjoner i rommet ikke når sluket?	Nei
Er vindu eller dør plassert i våtsone (utsatt for vannsprut)?	Nei
Er det gjennomføringer i vegg/tak mot kald sone?	Nei
Er det registrert riss, sprekker i fuger, bom (hulrom) under flis?	Nei
Er det påvist tegn på sopp/råteskader/fuktskader på overflater eller skadedyr?	Nei
Er det registrert knirk i gulvet?	Ikke aktuelt (gjelder ikke flislagt gulv)

Er det manglende mulighet for renhold og inspeksjonsmulighet av sluk?	Nei
Type sluk	Rustfritt stål
Sluket er i rustfritt stål med plastvannlås. Stålskinne langs veggen i dusjen.	
Er det påvist avvik ved utførelsen av membran/tettesjikt/klemring rundt sluk?	Nei
Er det påvist tegn på utettheter f.eks. rundt rørføring eller andre overganger?	Nei
Er det påvist feil utførelse, feil materialvalg, eller skader i tettesjikt med fare for fuktskade?	Nei
Har membran/tettesjikt nådd en alder som gir økt risiko for skader eller følgeskader?	Nei

Beskrivelse	
På badet er det hel svatntplate med 2 armaturer, veggfestet toalett med skjult sisterne, dusj med 2 dusjarmaturer og en glassvegg, design badekar.	
Er det skader på utstyr og innredning?	Nei
Er det innebygd sisterne til klosett?	Ja
Er det manglende drenering av lekkasjevann fra innebygd sisterne?	Ja

Oppsummering av sanitærutstyr	TG-2
TG 2 pga: Det er ikke etablert noen drengåpning for synliggjøring av eventuell lekkasje fra innebygget sisterne, og det er ikke framlagt noen dokumentasjon på annen godkjent løsning.	
Anbefalte tiltak sanitærutstyr	
Det anbefales å lage en lekkasjeåpning under toalettet.

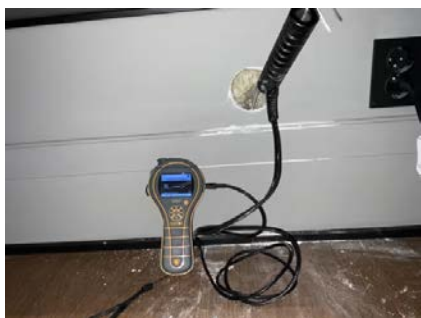
6.14 Våtrom: Bad 3

- Bad 3: Det er ikke etablert noen drensåpning for synliggjøring av eventuell lekkasje fra innebygget sistene, og det er ikke framlagt noen dokumentasjon på annen godkjent løsning. Rommet har kun naturlig avtrekk og vil kun være effektivt ved vind og større temperaturforskjeller inne og ute. Tilstandsgrad 2 er satt selv om løsningen tilfredsstillende forskriften ved byggeåret.

Det er ikke etablert noen dreneringsåpning for synliggjøring av eventuell lekkasje fra innebygget sifferne, og det er ikke framlagt noen dokumentasjon på annen godkjent løsning.

Det anbefales å lage en lekkasjeåpning under toalettet.
