Gjenveien 10, 1659 TORP

**Enebolig med potensiale på stor,  
solrik tomt på i underkant av 2,5  
mål – rolig og barnevennlig i  
landlige omgivelser**

| Tilstandsrapport ..... | 31 |

# Tilstandsrapport

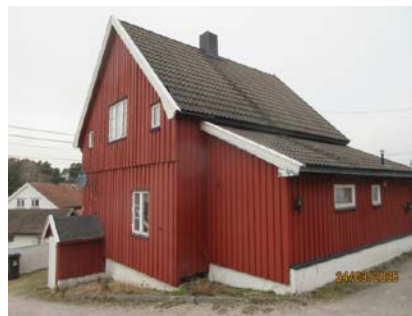
### TG 3 Nedløp og beslag

Årstall: 1993

- Tiltak:
- Det må monteres snøfangere for å oppfylle byggeårets krav.

Kostnadsestimat: 10 000 - 50 000

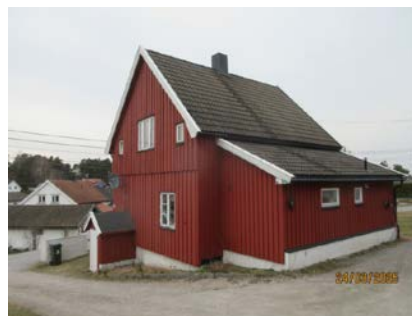
### TG 2 Veggkonstruksjon

Veggene i tilbygg har bindingsverkskonstruksjon og sannsynligvis knubbkonstruksjon/reisverk fra byggeår på opprinnelig bygg. Fasade/kledning har stående bordkledning.

Ukjent isolering av veggkonstruksjon. Vegger skal være noe etterisolert ved omkledding. Isolering har sannsynligvis stort avvik ifht dagens krav. Vask og kontroll samt behandling generelt må påregnes.

**Kostnadsestimat: 50 000 - 100 000**

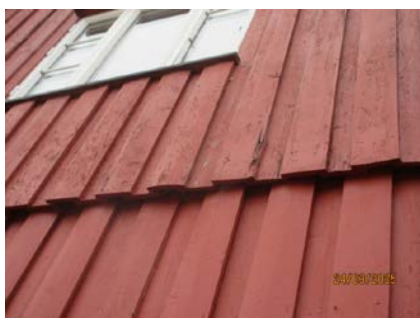
## TG 2 Takkonstruksjon/Loft

Punktet må sees i sammenheng med Taktekking

Ytterligere kontroll og evt tiltak for utbedring av lufting, spesielt i forbindelse med skråtak.

**Kostnadsestimat: Under 10 000**

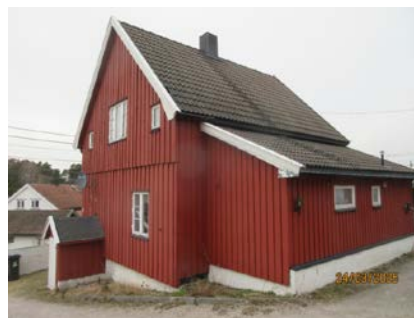
## TG 2 Dører

Bygningen har teak hovedytterdør og enkel kjellerdør i tre.

- Det må påregnes noe vedlikehold og at enkelte dører må skiftes ut.

**Kostnadsestimat: 10 000 - 50 000**

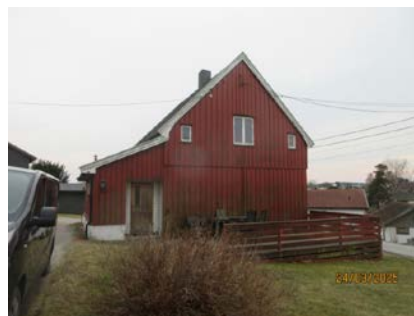
## TG 2 Balkonger, terrasser og rom under balkonger

- Utvendig > Balkonger, terrasser og rom under balkonger: Enkel veranda/platting i trekonstruksjon, tregulv og malte materialer i rekkverk. Fundamentert direkte til terreng. Vurdering av avvik: • Åpninger i rekkverk er ikke i henhold til krav i dagens forskrifter. • Det er avvik: Barn kan klatre på rekkverk. (lav høyde, mindre fallfare)

- Tiltak:

Rekkverk og platting trenger vedlikehold/utbedring.

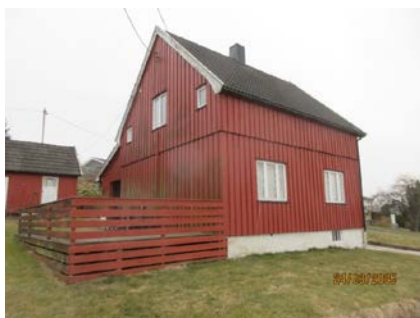
## TG 1 Utvendige trapper

Enkel betongtrapp ned i kjellerhals

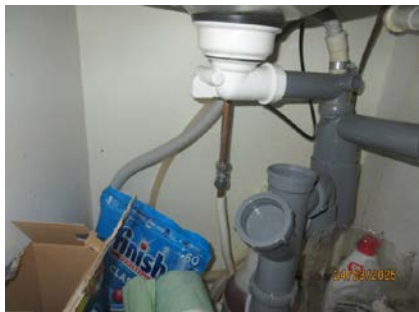
### TG 1 Avløpsrør

Det er avløpsrør av plast samt noe eldre soilrør i krypkjeller.

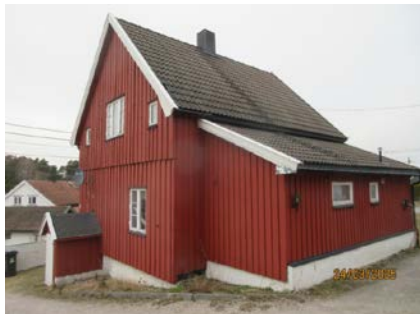
## TG 1 Grunnmur og fundamenter

Bygningen har betonggrunnmur.

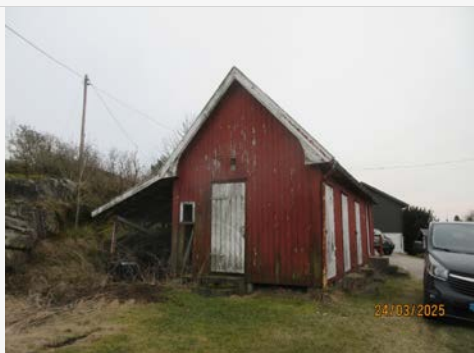
### Anneks

Utebod i eldre enkel trekonstruksjon. Fundamentert med betongmur direkte på terreng/fjell. Uisolerte vegger, kledd ute med stående trepanel. Saltak i trekonstruksjon, undertak av rupanel, tekket med sementtakstein. Eldre konstruksjon med elde/bruksslitasje.
