Storjegerveien 9, 2460 OSEN

**Flott familiehytte fra 2018 med solrik terrasse, fin utsikt og badestamp. Godt utvalg av aktiviteter for helårsbruk!**

# Tilstandsrapport

## FRITIDSBOLIG

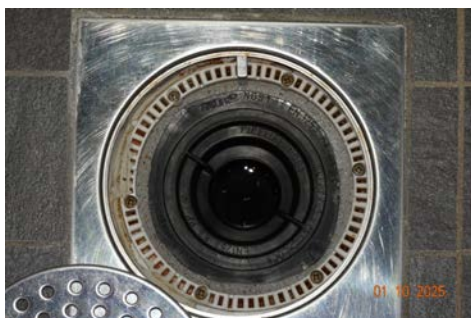
Plastsluk.

Synlig membran og slukmansjett i sluk.

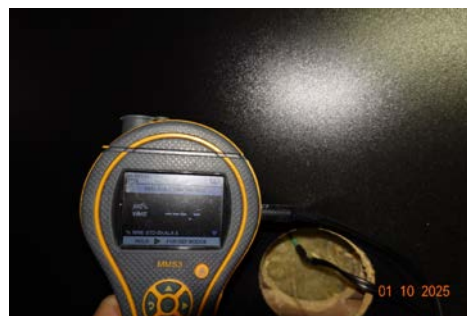
### 1 TG 1 Tilliggende konstruksjoner våtrom

Hulltaking er foretatt midt på delevegg mot våtsonen. Ved bruk av fuktmåler ble det ikke registrert unormale verdier.

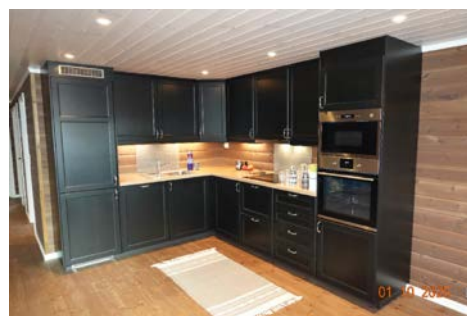
Kjøkkeninnredning med laminert benkeplate, over og underskap, speil fronter, skuffer, del med glassplate over koketopp og kum, opplegg for oppvaskmaskin, ettgreps blandebatteri og rustfri kum med benkebeslag. Integrert stekeovn, koketopp, kjøøl, frys, micro og oppvaskmaskin.

Montert komfyrvakt over koketopp.

Montert lekkasjestopper under kjøkkenbenk.

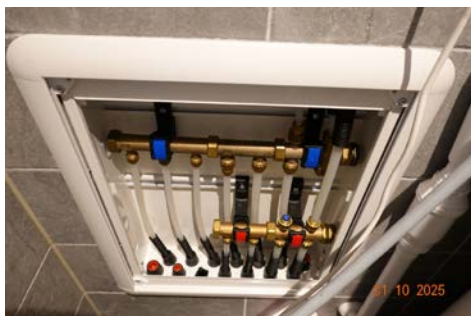
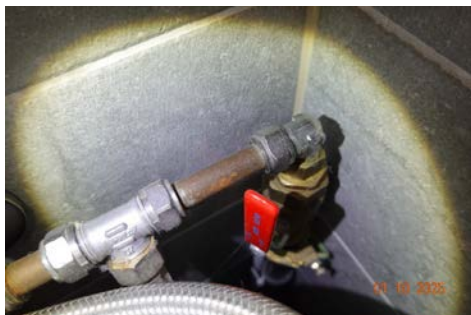
#### ! TG 1 Vannledninger

Stoppekran plassert på bad.  
Vannledninger av rør i rør.  
Koblingskap for vannrør i vegg på bad/vaskerom.  
Etablert dreinsåpning for eventuelt lekkasjevann.  
Utvendig vannkran.
