Storjegerveien 9, 2460 OSEN

**Flott fritidseiendom med fin beliggenhet. Solrik terrasse med utsikt. Kort vei til fine turområder og skianlegg/løyper**

**Salgsobjekt:** Fritidseiendom  
**Eierform:** Eiet  
**Byggeår:** 2018  
**BRA-i/BRA Total** 76/90 kvm  
**Tomtstr.:** 958.2 m<sup>2</sup>  
**Gnr./bnr.** Gnr. 36, bnr. 862  
**Oppdragsnr.:** 1211250283

# Tilstandsrapport

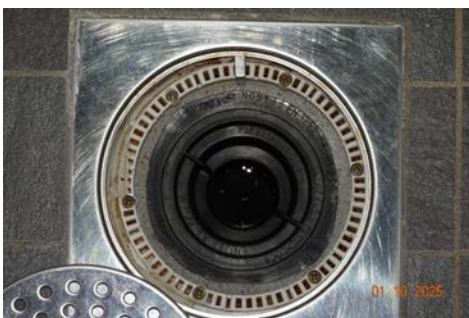
Plastsluk.

Synlig membran og slukmansjett i sluk.

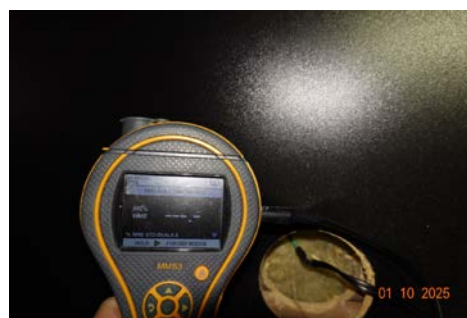
### 1 TG 1 Tilliggende konstruksjoner våtrom

Hulltaking er foretatt midt på delevegg mot våtsonen. Ved bruk av fuktmåler ble det ikke registrert unormale verdier.

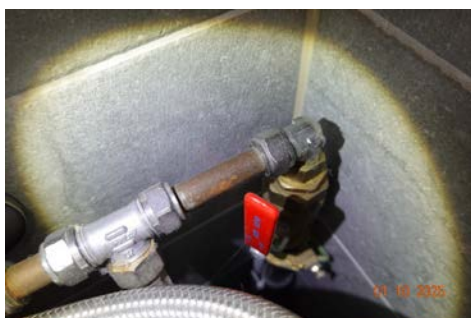
#### 1 TG 1 Vannledninger

Stoppekran plassert på bad.  
Vannledninger av rør i rør.  
Koblingskap for vannrør i vegg på bad/vaskerom.  
Etablert dreinsåpning for eventuelt lekkasjevann.  
Utvendig vannkran.
