Hans Nordahls gate 62, 0481 OSLO

# Tilstandsrapport

# gnr. 79, bnr. 127, snr. 108

Befaringsdato: 04.12.2025

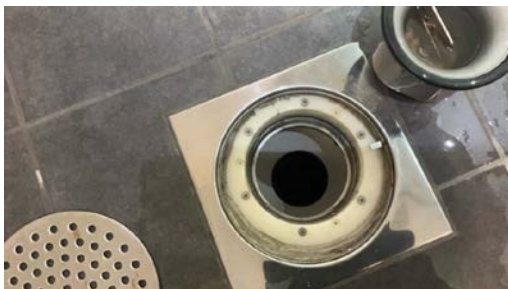
## 🕒 TG 1 Sluk, membran og tettesjikt

Badet har sluk i metall. Badet er fra byggeår 2016. Membranen ligger skjult og kan ikke inspiseres uten destruktive inngrep. Det foreligger ingen synlige tegn til lekkasje, fuktskader eller svekkelser rundt slukområdet. Basert på konstruksjonstype (prefabrikkert kabin) og byggeår anses løsningen som tilfredsstillende og i tråd med gjeldende krav på oppføringstidspunktet.

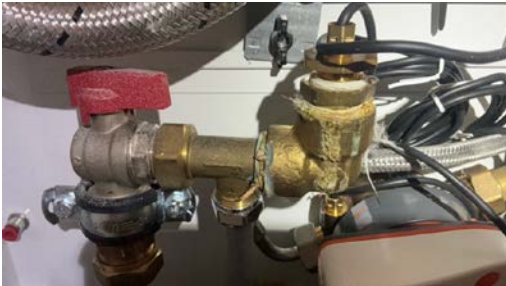
Vannledningssystemet er utført i plast (rør-i-rør-system), og anlegget er i hovedsak skjult i konstruksjonen. Det er registrert synlig drenerør fra fordelerskap med utløp til bad som del av lekkasjesikringen. Stengekraner er plassert i skap og er funksjonstestet. Det er observert irr og fukt rundt kobling til vannmåler.

Rør-i-rør-systemet er en moderne løsning som gir god lekkasjesikring, og anlegget fremstår i funksjonell stand. Irr og fukt ved koblingen til vannmåler indikerer mulig lekkasje eller kondens, og det anbefales at dette kontrolleres av rørlegger.

Grunnet registrert fukt og irr ved kobling, settes TG2 etter NS 3600:2018, det anbefales at dette kontrolleres av rørlegger for å unngå følgeskader.
