Disenvegen 2B, 2318 HAMAR

**HAMAR/ROLLSLØKKA**

# Tilstandsrapport

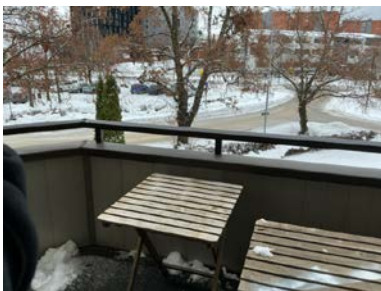
Utgang fra stue til sørvendt balkong på 5 m2. Balkong i metallkonstruksjoner med rekkverk av metall.

Oversiktsbilde balkong.

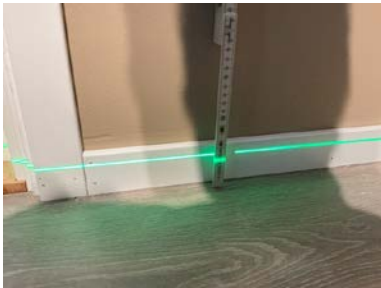
Det er målt et totalavvik på ca. 25 mm i etasjeskiller i stue. I tillegg er det registrert knirk i gulv, jf. omtale under punkt innvendige overflater. Forholdet vurderes å ha sammenheng med byggets alder, normale setninger og bevegelser i konstruksjonen. Forholdet medfører økt risiko for videre skjevheter og redusert komfort ved bruk.

Konsekvensen er redusert brukskomfort og estetisk avvik. Det anbefales nærmere vurdering av etasjeskillet ved større ombygginger eller dersom skjevheter og knirk oppleves økende over tid.

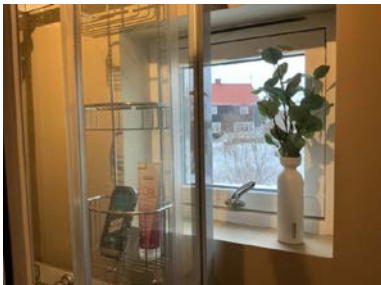
Veggflater på bad er sparklet og malt, selger opplyser at det er benyttet produkter beregnet for våtrom, men det er ikke fremlagt dokumentasjon på utført tettesjikt bak overflatene. Overflatebehandlingen er ikke å anse som vanntett løsning. I tillegg er vindu plassert innenfor dusjsone, noe som gir økt fuktbelastning på veggflater og vinduskonstruksjon. Forholdet medfører økt risiko for fuktpåvirkning og skadeutvikling i veggkonstruksjoner og tilstøtende bygningsdeler.

Vindu er plassert i dusjsone.

Konsekvensen er økt risiko for skjulte fuktskader. Det anbefales fortsatt bruk av dusjkabinett som begrenser fuktbelastning på vegger og vindu, som et midlertidig risikoreduserende tiltak i påvente av oppgradering av badet. Ved oppgradering bør vegger utføres med dokumentert, godkjent tettesjikt tilpasset våtrom.

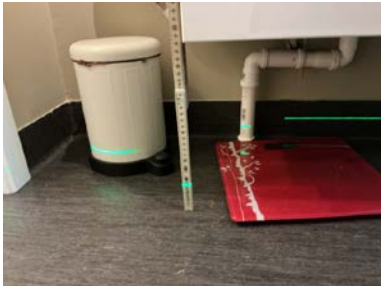
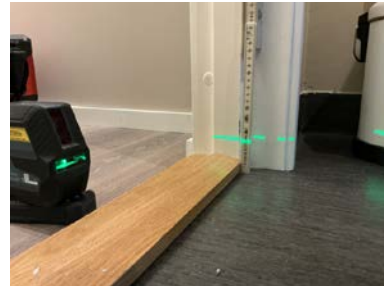
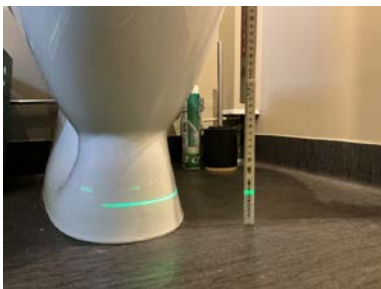
Det er målt en høydeforskjell på ca. 20 mm fra sluk til topp membran ved terskel, som er under anbefalt nivå. Gulvet fremstår tilnærmet flatt fra servant- og toalettområde mot terskel. Det er ikke etablert oppbrett av membran ved terskel. Forholdet medfører økt risiko for at eventuelt lekkasjevann eller overflatevann ledes mot dør og ut av våtrommet, med økt risiko for skadeutvikling på tilstøtende konstruksjoner.

Konsekvensen er økt risiko for fukt- og vannskader utenfor våtrommet. Det anbefales fortsatt bruk av dusjkabinett for å begrense vannbelastning på gulvet, kombinert med etablering av automatisk lekkasjestopper med fuktsensor ved dør, som et midlertidig risikoreducerende tiltak i påvente av oppgradering av badet. Ved oppgradering bør gulv utføres med tilfredsstillende fallforhold og oppbrett ved terskel.

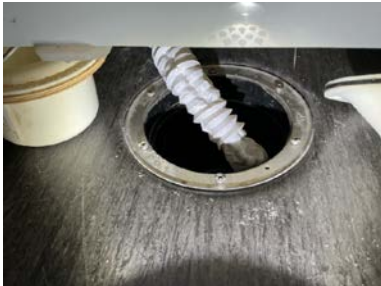
Det foreligger ikke dokumentasjon på utført tettesjikt på badet. Veggflater er utført med sparkel og maling, og løsningen er lite egnet for direkte belastning av bruksvann, selv om selger opplyser at det er benyttet våtromsprodukter. Forholdet medfører økt risiko for fuktpåvirkning og skadeutvikling i veggkonstruksjoner og tilstøtende bygningsdeler.

Konsekvensen er økt risiko for skjulte fuktskader. Det anbefales fortsatt bruk av dusjkabinett som begrenser vannbelastning på veggflater, som et midlertidig risikoreducerende tiltak i påvente av oppgradering av badet. Ved oppgradering bør vegger utføres med dokumentert, godkjent tettesjikt tilpasset våtrom.

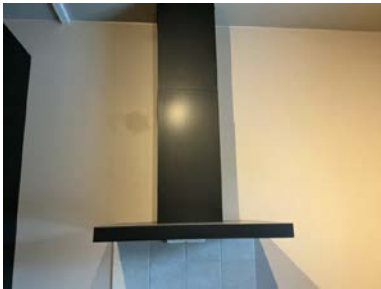
Kjøkkenet er utstyrt med ventilator med kullfilter, og det er ikke etablert forsert eller mekanisk avtrekk fra kokesonen. Løsningen gir begrenset fjerning av fukt, matos og partikler. Forholdet medfører økt risiko for luktspredning, fettavsetninger og fuktbelastning på innvendige overflater og tilstøtende konstruksjoner.

Konsekvensen er redusert innelima og økt vedlikeholdsbehov. Etablering av mekanisk avtrekk til det fri anbefales. Det presiseres at det bør avklares med borettslaget om muligheten for dette.

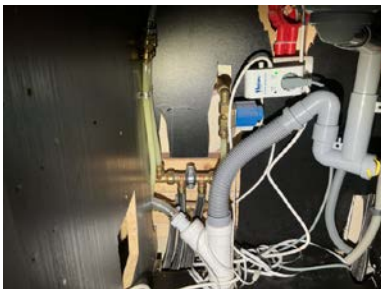
Det er ikke registrert synlige avvik på vannrør ved befaring. Deler av rørinstallasjonene er fra byggeåret og har nådd en alder som tilsier redusert restlevetid. Forholdet medfører økt risiko for lekkasjer og følgeskader på tilstøtende konstruksjoner.

Det er etablert automatisk vannstopper på kjøkken.

Konsekvensen er økt risiko for vannskader. Det anbefales å holde eldre deler av rørinstallasjonene under jevnlig oppsikt, og å påregne utskifting av disse over tid.

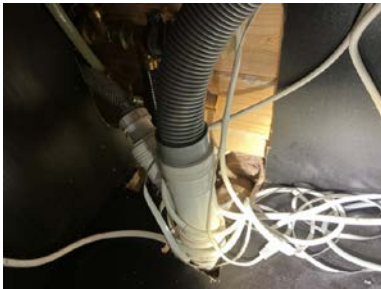
Det er ikke registrert synlige avvik på avløpsrør ved befaring. Deler av avløpsinstallasjonene er fra byggeåret og har nådd en alder som tilsier redusert restlevetid. Forholdet medfører økt risiko for lekkasjer, blokkeringer og følgeskader på tilstøtende konstruksjoner.

Konsekvensen er økt risiko for vann- og fuktskader. Det anbefales å holde eldre deler av avløpsinstallasjonene under jevnlig oppsikt, og å påregne utskifting av disse over tid.

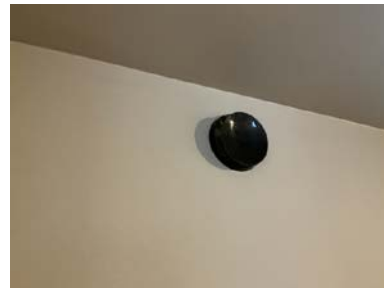
Naturlig ventilasjon med ventiler på yttervegg. Periodisk mekanisk avtrekk på bad.

Det er registrert tegn til tidligere kondens på nedre del av vinduer. Forholdet vurderes å ha sammenheng med begrenset luftutskifting, særlig i perioder med høy fuktbelastning. Forholdet medfører økt risiko for fuktbelastning på innvendige overflater og redusert inneklima.

Konsekvensen er redusert bocomfort og økt risiko for fuktrelaterte skader. Det anbefales å sikre tilstrekkelig lufting gjennom bruk av eksisterende ventiler, regelmessig åpning av vinduer og bruk av avtrekk på bad. Etablering av flere ventiler eller andre ventilasjonsløsninger forutsetter avklaring og godkjenning fra borettslaget.
