Marøyvalvegen 5, 7900 RØRVIK

**Meget flott og romslig enebolig på  
Marøya, sjøutsikt**

# Tilstandsrapport

Rapportdato: 28.10.2025

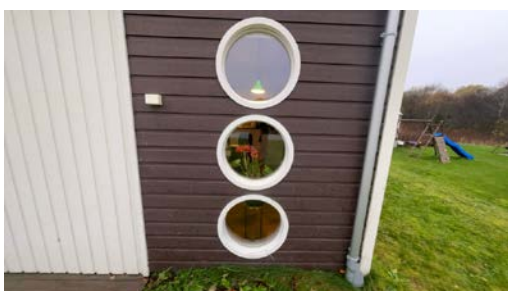
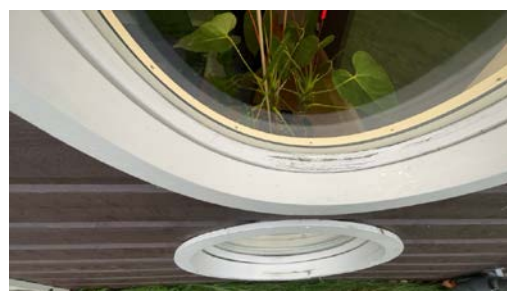
Karmene i vinduer er slitte og det er sprekker i treverket. Det er registrert at ett vindu på kjøkkenet tar litt i karmen ved åpning/lukking. Runde vinduer har betydelig slitasje utvendig, med avflassing av maling.

- Det er påvist at enkelte vinduer er vanskelig å åpne/lukke.
- Karmene i vinduer er slitte og det er sprekker i trevirket.

Det bør utføres justering av vinduet på kjøkkenet for å sikre normal funksjon og forhindre ytterligere slitasje.

Runde vinduer bør vedlikeholdes med rengjøring, sliping og påføring av ny maling for å hindre fuktinntrengning, sprekkdannelse og risiko for råteskader. Manglende vedlikehold kan føre til redusert levetid og behov for utskifting.

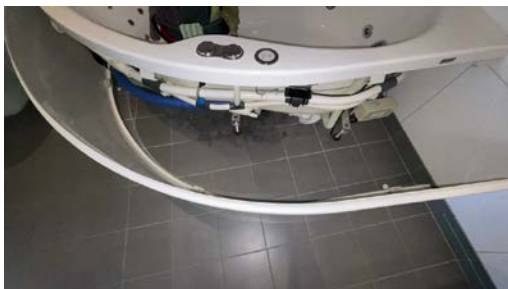
- Når sluket har begrenset tilgang, er det vanskelig å rengjøre sluket og å inspisere den for å oppdage skader i membranen/fuger rundt sluket, som er avgjørende for å forhindre lekkasjer.

Det bør etableres bedre tilgang til sluket for inspeksjon og rengjøring, for å redusere risikoen for tette sluk og vannskader.

Det anbefales å innhente ytterligere dokumentasjon på utførelse av membran og tettesjikt, da manglende dokumentasjon medfører usikkerhet om utførelsens kvalitet og økt risiko for fuktskader i konstruksjonen.

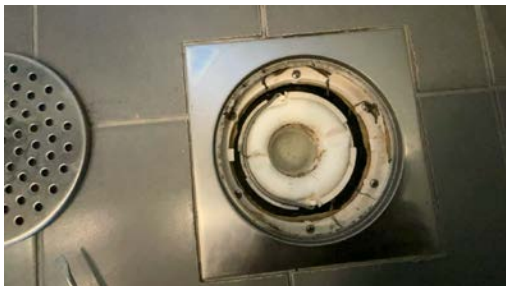
Det bør innhentes ytterligere dokumentasjon på at uavhengig kontroll er gjennomført i henhold til gjeldende krav.

Manglende dokumentasjon medfører usikkerhet rundt utførelsen av våtrommet, noe som kan innebære økt risiko for feil eller mangler som kan føre til fuktskader eller redusert levetid på konstruksjonen.
