Marøyvalvegen 5, 7900 RØRVIK

**Meget flott og romslig enebolig på  
Marøya, sjøutsikt**

# Tilstandsrapport

gnr. 14, bnr. 191

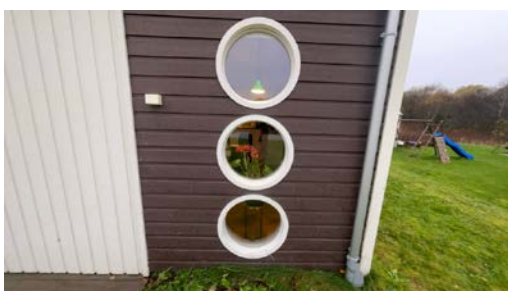
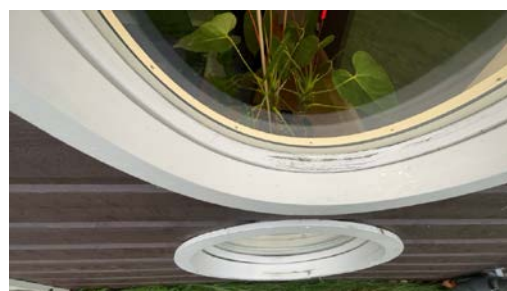
- Det er påvist at enkelte vinduer er vanskelig å åpne/lukke.
- Karmene i vinduer er slitte og det er sprekker i treverket.

Det bør utføres justering av vinduet på kjøkkenet for å sikre normal funksjon og forhindre ytterligere slitasje.

Runde vinduer bør vedlikeholdes med rengjøring, sliping og påføring av ny maling for å hindre fuktinntrengning, sprekke-dannelser og risiko for råteskader. Manglende vedlikehold kan føre til redusert levetid og behov for utskifting.

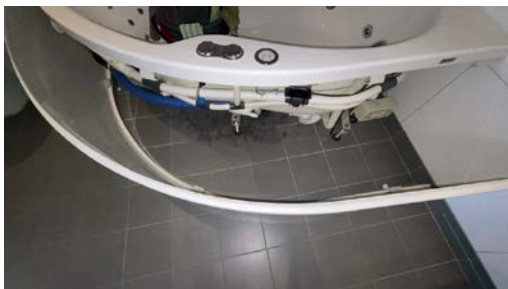
- Når sluket har begrenset tilgang, er det vanskelig å rengjøre sluket og å inspisere den for å oppdage skader i membranen/fuger rundt sluket, som er avgjørende for å forhindre lekkasjer.

Det anbefales å innhente ytterligere dokumentasjon på utførelse av membran og tettesjikt, da manglende dokumentasjon medfører usikkerhet om utførelsens kvalitet og økt risiko for fuktskader i konstruksjonen.

Det bør etableres bedre tilgang til sluket for inspeksjon og rengjøring, for å redusere risikoen for tette sluk og vannskader.

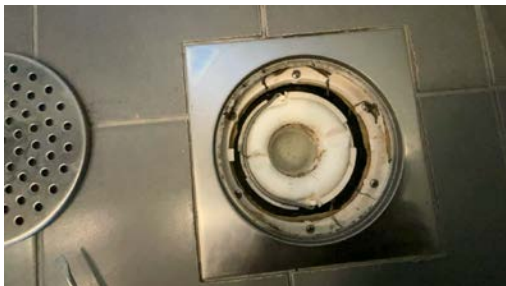
Manglende dokumentasjon medfører usikkerhet rundt utførelsen av våtrommet, noe som kan innebære økt risiko for feil eller mangler som kan føre til fuktskader eller redusert levetid på konstruksjonen.

Det bør innhentes ytterligere dokumentasjon på at uavhengig kontroll er gjennomført i henhold til gjeldende krav.
