Ståle Kyllingstads vei 7, 4317 SANDNES

**Flott brl. leil. Betydelig påkostet og  
renovert. Gode solforhold. Sentral  
beliggenhet. Parkering i garasje.  
Lave omk.**

# Tilstandsrapport

Befaringsdato: 23.02.2026

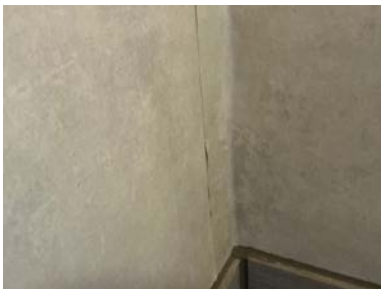
Gliper i skjøten på tapetet bak dusjkabinettet bør utbedres for å hindre vanninntrengning ved eventuell bruksendring, for eksempel hvis dusjkabinettet fjernes.

Det er ikke etablert membran på vegg i våtsone bak dusjkabinettet, noe som medfører økt risiko for fuktskader dersom vegg utsettes for direkte vannsprut.

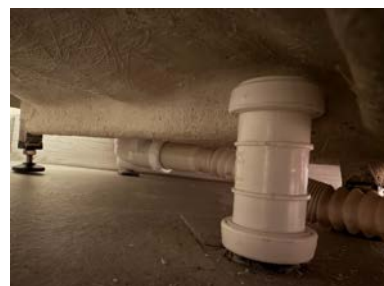
Avløpsrør fra tidligere badekar under dusj-kabinett

- Det er påvist mangelfull/feil utførelse rundt rørgjennomføringer e.l. som gir fare for fukt i konstruksjonen i våtsone.
- Det er rundt sluk påvist en ikke-fagmessig utførelse av membran/tettesjikt/klemring.
- Membran i kombinasjon med gammelt sluk uten klemring. Membran er smurt ned på sluk.
- Mer enn halvparten av forventet brukstid er passert på slukløsningen.

- Det må foretas lokale tiltak for å utbedre utettheter på våtrommet.
- Eldre sluk av støpejern er ofte utsatt for rust som kan medføre lekkasjer. Eventuelle lekkasjer kan medføre fuktskader på tilliggende konstruksjoner.
- Usikker løsning rundt klemring gir økt risiko for at vann kan trenge ned mellom membranen og sluket. Dette kan føre til lekkasje og fuktskader i underliggende konstruksjoner over tid.

Det anbefales regelmessig rengjøring av sluk for å forhindre at vannstand stiger opp til klemring.

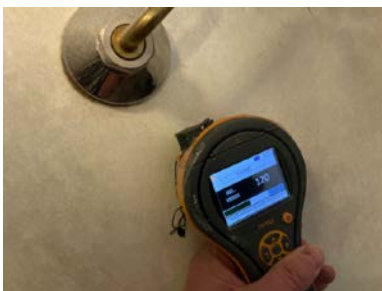
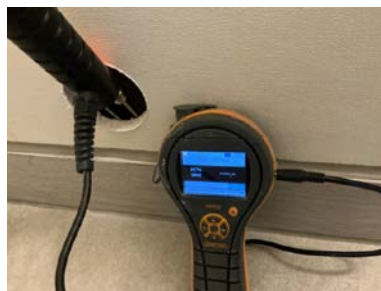
Hull-taking er foretatt fra tilstøtende rom mot våt-sone uten å påvise avvik.

Ved fukt-søk på vegg bak dusjkabinett er det ikke registrert unormale verdier. Hull-taking i toalettrom

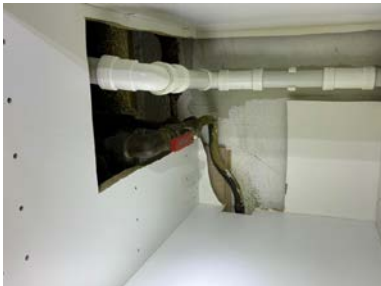
Hovedstoppekran står i seksjon på kjøkken.

- Tidspunkt for utskiftning av vannledninger nærmer seg.
- Det er ikke behov for utbedringstiltak siden anlegget fungerer i dag, men ut ifra alder kan skader plutselig oppstå på eldre anlegg.
- Andre tiltak:
- I forbindelse med oppgradering av våtrom vil det være naturlig med utskiftning av rør.

Mer enn halvparten av forventet brukstid for innvendige vannledninger er passert, noe som øker risikoen for lekkasjer og vannskader. Tiltak bør vurderes for å redusere denne risikoen. På generelt grunnlag anbefales det å etablere eller montere automatisk stoppe-ventil på vannledninger.

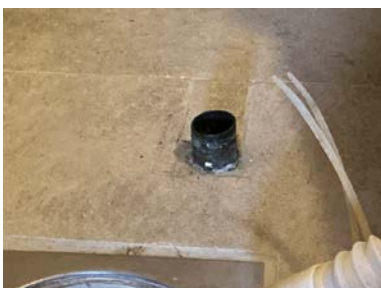
Det registreres kloakklukt fra rør under dusjkabinett.

- Det er ikke behov for utbedringstiltak siden anlegget fungerer i dag, men ut ifra alder kan skader plutselig oppstå på eldre anlegg.
- I forbindelse med oppgradering av våtrom vil det være naturlig med utskiftning av rør.
- Tidspunkt for utskiftning av avløpsrør nærmer seg.

Det anbefales å foreta ytterligere undersøkelser av rør i gulvet under dusjkabinettet for å avdekke årsaken til kloakklukt. Manglende utbedring kan medføre økt risiko for lekkasjer og videre luktproblemer.

Ettersom mer enn halvparten av forventet brukstid for avløpsrørene er passert, bør tilstanden følges opp for å redusere risiko for lekkasjer eller tilstoppinger. Det anbefales å rengjøre, etter-trekke og kontrollere alle vannlåser jevnlig for å redusere risikoen for tilstopping og lekkasjer.
