# Innholdsrik hytte med fredelig og usjenert beliggenhet. Store terrasser med fin utsikt.

Befaringsdato: 16.09.2025

# Tilstandsrapport

## FRITIDSBOLIG

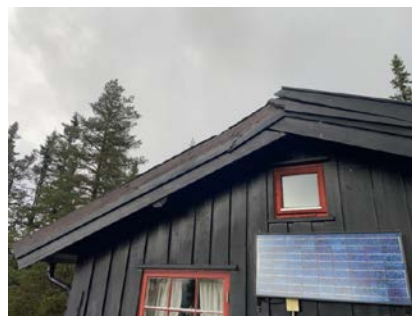
- Mer enn halvparten av forventet brukstid er passert på taktekkingen.
- Det er påvist andre avvik:
- Værslitte vindskier, forkantbord og israft-bord. Det er påbegynnende fukt/råteskader i endaved på vindskier og synlige skader på vindskier på gavl mot sør.

Synlige skader på vindskier.

Kostnadsestimat satt for utskiftning av vindskier mot sør. Det bør gjøres lokalt vedlikehold.

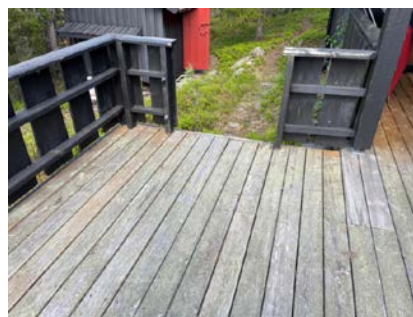
- Det er påvist fukt/råteskader i konstruksjonen.
- Rekkverket er for lavt i forhold til dagens krav til rekkverkshøyder.
- Det er værslitt/oppsprukket trevirke/trepaneler.
- Konstruksjonene har skjevheter.
- Skeivheter må sees i sammenheng med stedvis mangelfulle fundament og ufaglig skjøting av bjelker uten fundament.

Det er registrert stedvis skader i bjelker/svikt i gulv

Ufaglig løsning på fundament

- Lokal utbedring/utskiftning bør utføres.
- Gjennomføre ytterligere undersøkelser og foreta utbedring av skade.
- Rekkverkshøyde må endres for å tilfredsstille krav på byggemeldingstidspunktet.
- Råteskadede konstruksjoner må skiftes ut.

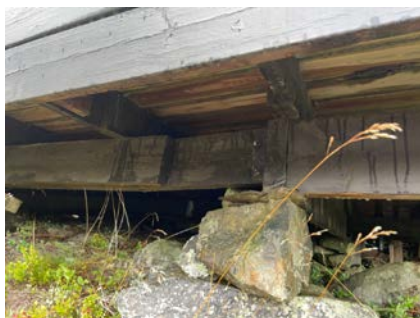
Ufaglig skjøting av bærende konstruksjoner.

Ufaglig løsning på søylepunkt

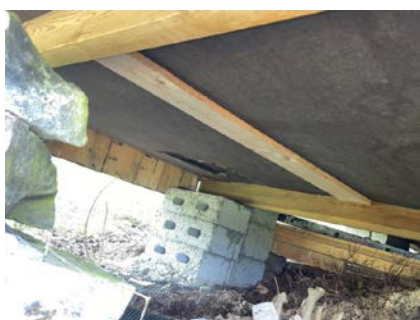
Skade i stubbegulv

- Understøttelse av bjelkelag bør utbedres.
- Terrengfall i tilknytning til konstruksjonen må utbedres.

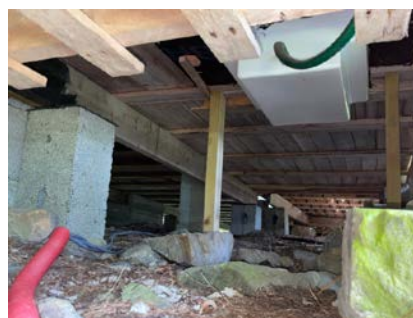
Noe provisorisk understøttelse.

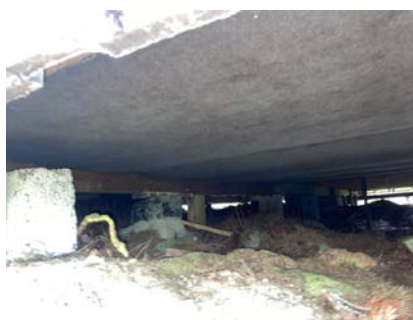
Dårlig terrengfall vekk fra konstruksjoner
