Erik Werenskiolds veg 18 A, 2318 HAMAR

## BØRSTAD / HAMAR

## 6. Hovedrapport

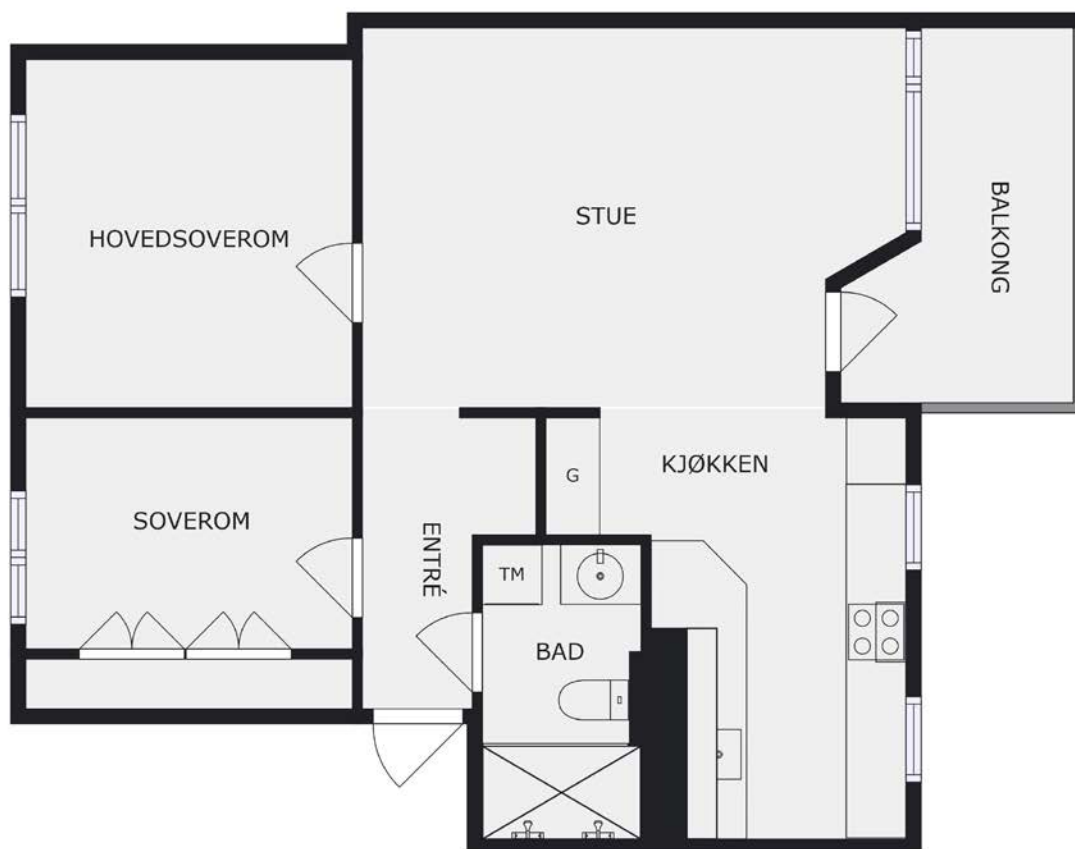
# Plantegning

Plantegningen er en ikke målbar illustrasjon og avvik kan forekomme.

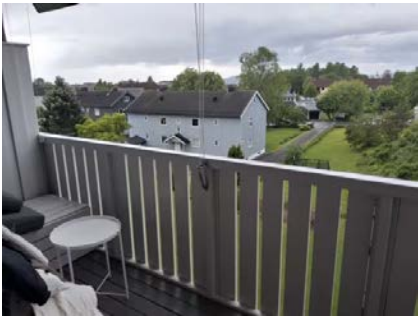
### 6.1 Balkong, terrasse, platting

Oversiktsbilde balkong.

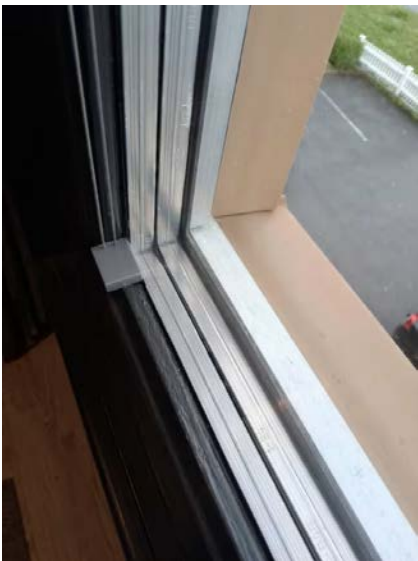
### 6.2 Vinduer og dører

Leiligheten har vinduer med karmen av tre og tre-lags glass.

Med tanke på oppnådd alder er punktering av glass i tiden som kommer påregnelig. Enkelte vinduer tar i karm og har behov for justering. Selger informerer om at borettslaget planlegger utskifting av vinduer og balkongdører i bygget i løpet av 1-2 år.

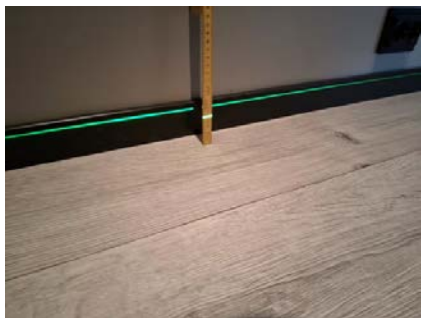
### 6.3 Etasjeskille og gulv på grunn

Etasjeskille er kontrollert med nivelleringslaser.

Kontroll av etasjeskille utføres med nivelleringslaser. Det tas stikkprøver i to retninger i minst to rom per etasje der det lar seg gjøre. Ingen vesentlige avvik eller skader ble registrert. Målt lokalt avvik er <10mm og totalt avvik <15mm.

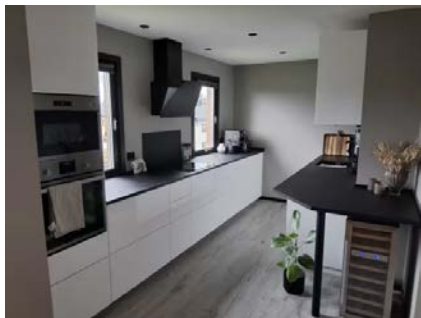
### 6.4 Kjøkken

Oversiktsbilde kjøkken.

Åpen kjøkkenløsning. IKEA kjøkkeninnredning. Innredningen er i hovedsak fra 2021. Innredning med glatte fronter. Benkeplate av laminat. Planlimt oppvaskkum med ett-greps kjøkkenarmatur. Benkeskapsbelysning og stikkontakter over kjøkkenbenk. Integrert stekeovn, mikrobølgeovn, platetopp med komfyrvakt, oppvaskmaskin, kjøleskap og fryseskap. Varmtvannsbereider plassert under kjøkkenbenk. Automatisk vannstopper med fuktsensor. Gulvflater belagt med laminat. Vegg og himlingsflater i malte flater.

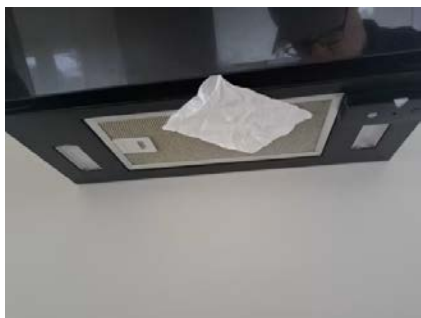
Kjøkkenventilator er testet med papir.

Kjøkkenventilatoren er testet med papir og det registreres sug i ventilatoren.

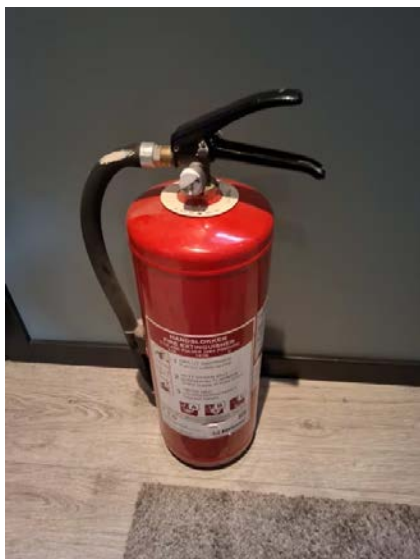
## 6.5 Lovlighet

Brannslukningsapparat plassert på soverom.

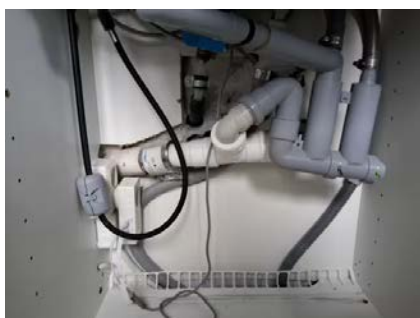
## 6.6 Avløpsrør

Synlige avløpsrør av plast og støpejern.

| Det er ikke påvist noen stakeluke i boenheten. Staking kan i enkelte tilfeller utføres via sluk eller andre installasjoner med avløp. | |

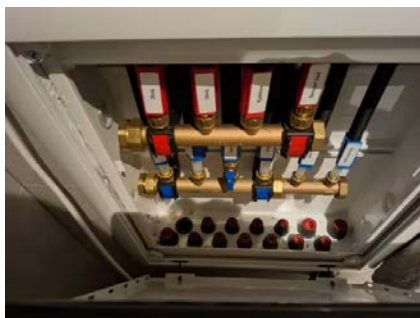
## 6.7 Vannledninger

Fordelerskap for rør-i-rør er plassert på bad.

| Etablering av egne stoppekran for leiligheten anbefales. | |

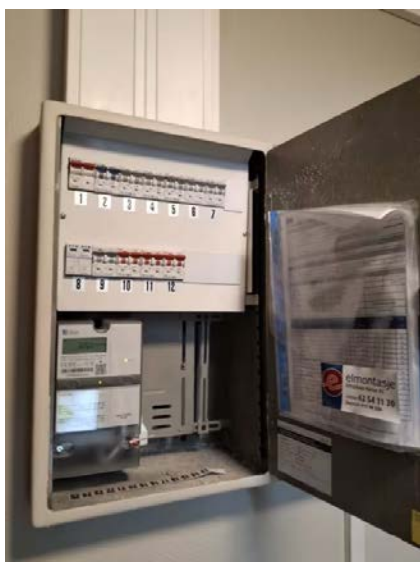
## 6.8 Elektrisk

Sikringsskap er plassert i felles trappeoppgang.

| Det er gjennomført en elkontroll datert 20.09.2022 uten avvik eller dokumentert rettet avvik. Valg av tilstandsgrad er satt med bakgrunn i at det er gjennomført kontroll / tilsyn uten avvik eller rettet avvik. Anlegget er utover dette ikke vurdert av bygningssakkyndig. | |

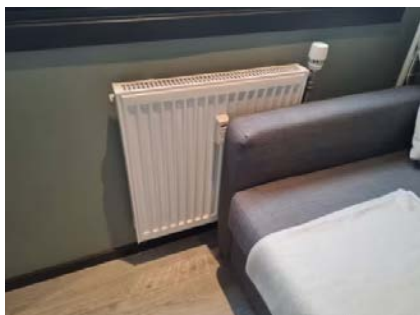
## 6.9 Vannbåren varme

Radiator på ett soverom er skiftet.

Radiatorer (med tilhørende røropplegg) er vurdert til å ha en alder som tilsier at anbefalt brukstid er passert. Konsekvens er usikker restlevetid. Normalt sett vil vedlikeholds- og utbedringskostnader tilfalle borettslaget, men om dette er tilfelle er ikke undersøkt i denne rapporten. Det er ikke behov for utbedringstiltak siden anlegget fungerer i dag, men ut ifra alder kan skader plutselig oppstå på eldre anlegg.

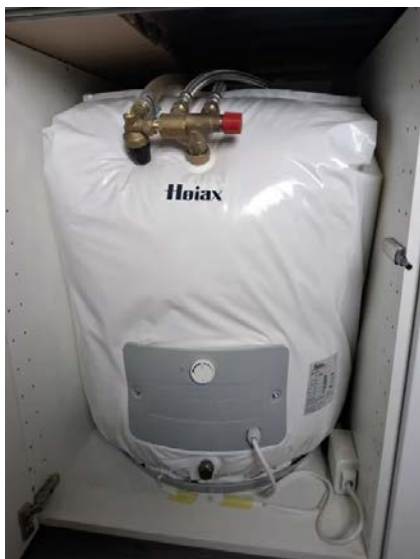
## 6.10 Varmtvannsbereder

Varmtvannsbereder er plassert i kjøkkeninnredning.

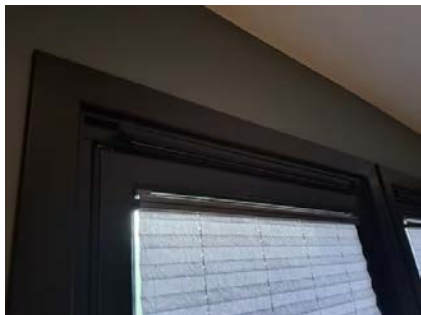
## 6.11 Ventilasjon

Naturlig ventilasjon med spalteventiler i vinduer.

Naturlig ventilasjon i leiligheten. Det er ukjent om ventilasjon/tilluft er tilstrekkelig. Ventilering ved åpning av vinduer bør påregnes.

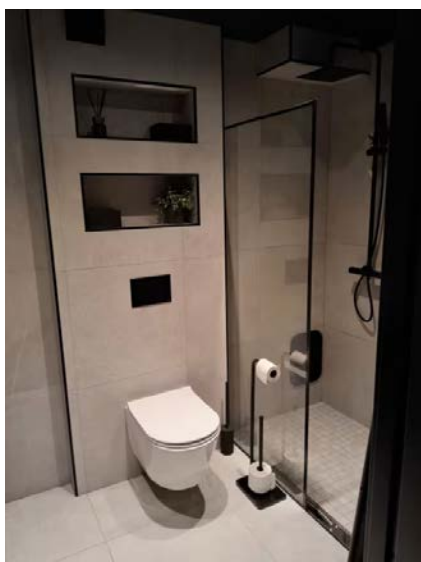
## 6.12 Våtrom

Oversiktsbilde bad.

Sluket er kontrollert, ingen synlige avvik.

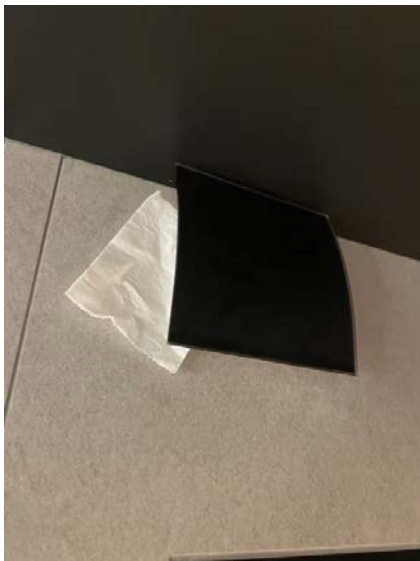
Avtrekkseffekten er testet med papir.

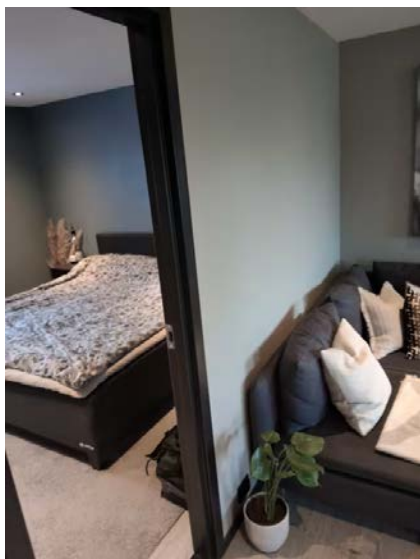
## 6.13 Øvrig: Innvendige overflater

Oversiktsbilde av innvendige overflater.
