# Tilstandsrapport

Boligbygg med flere boenheter

Sjølystveien 100, 4610 KRISTIANSAND S

Befaringsdato: 20.05.2026

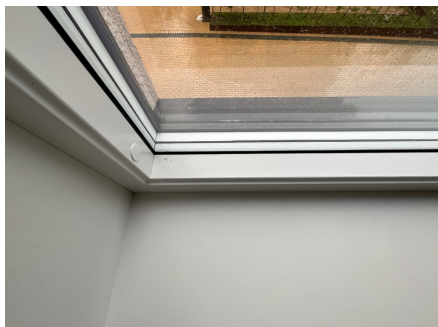
### ! TG 1 Vinduer

Bygningen har malte trevinduer med 3-lags glass.

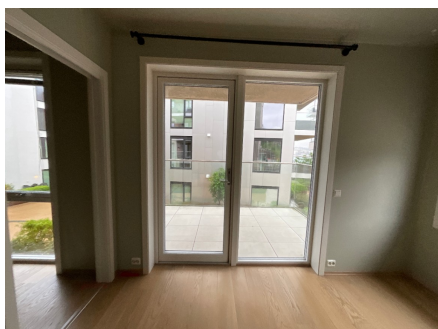
### ! TG 1 Dører

Bygningen har malt hovedytterdør og malt balkongdør i tre.

Ytterdør og verandadør er funksjonstestet for heng i hengsler og tetting, uten å finne nevneverdig avvik.

Årlig justeringer av dører må forventes.

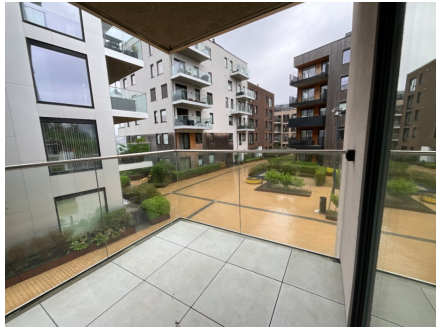
### ! TG 1 Balkonger, terrasser og rom under balkonger

Balkong med utgang fra stue. Dekke av fliser. Rekkverk av metall og glass.

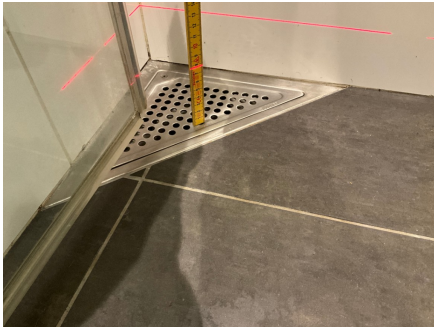
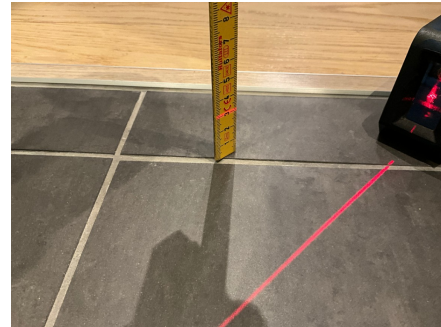
### TG1 Overflater Gulv

På gulvet er det fliser med vannbåren gulvvarme. Det er ca. 35 mm. fall fra flis ved dør til topp slukrist i dusjen. Dusjnisen er nedsenket med 10 mm

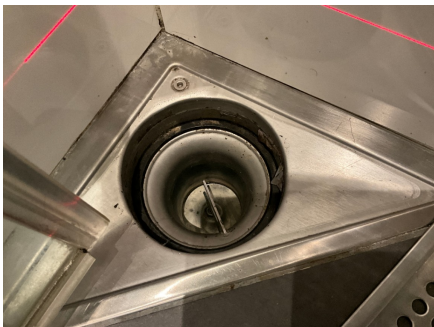
### TG1 Sluk, membran og tettesjikt

Det er nyere stålsluk og smøremembran med ukjent utførelse.

Tilstandsgrad er satt på bakgrunn av alder på membran. Utførelsen er ikke mulig å sjekke da den er skjult under flisene.

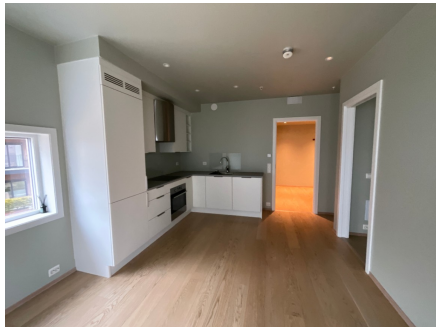
### ! TG 1 Overflater og innredning

Kjøkkenet har innredning med glatte fronter. Benkeplaten er av laminat.

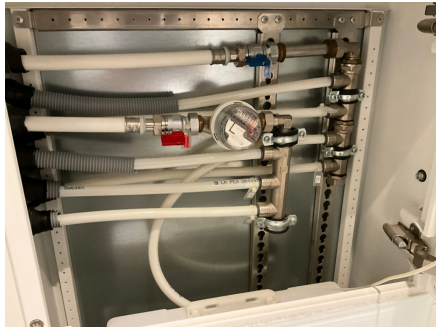
### ! TG 1 Vannledninger

Innvendige vannledninger er av plast (rør i rør). Det er besiktiget i rørskap.

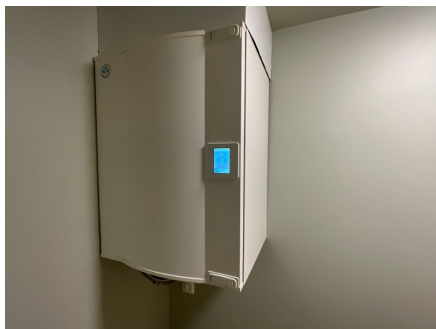
## ! TG 1 Ventilasjon

Leiligheten har balansert ventilasjon. Aggregatet er plassert på teknisk rom.  
Jevnlig bytte av filter må påregnes.

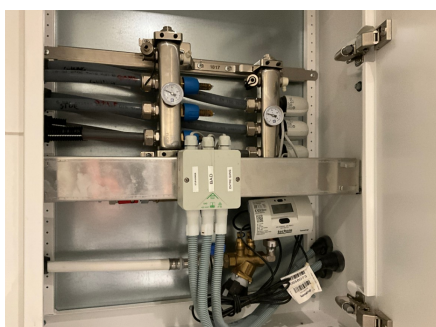
## ! TG 1 Varmesentral

Bygget er tilkoblet fjernvarme. Anlegget er plassert i underetasjen og leverer varmtvann og vann til gulvvarmen i leiligheten.  
Inspeksjonen innebærer å sjekke etter lekkasjer i rør og koblinger. Anlegget i sin helhet er ikke vurdert.  
Tilstandsgrad 1 er satt på bakgrunn av ingen lekkasjer eller negative opplysninger av eier.

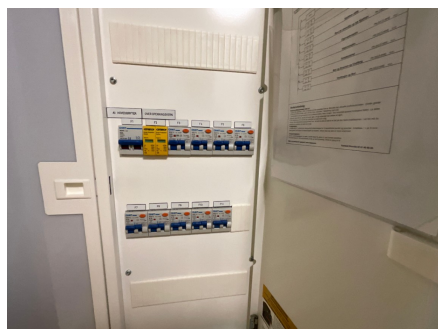
## Elektrisk anlegg

Det elektriske anlegget har automatsikringer. Sikringsskapet er plassert i boden.

Vurderingene er satt på bakgrunn av fremviste samsvarserklæring på anlegget.  
Kontrollen som er utført er kun på synlige deler.
