**Salgsobjekt:** Fritidseiendom  
**Eierform:** Eiet  
**Byggeår:** 2022  
**BRA-i/BRA Total** 119/127 kvm  
**Tomtstr.:** 1298.8 m<sup>2</sup>  
**Soverom:** 5  
**Gnr./bnr.** Gnr. 11, bnr. 321  
**Oppdragsnr.:** 1201250138

# Nyere, innholdsrik fritidsbolig med fantastisk utsikt og gjennomført kvalitet – beliggende i

Befaringsdato: 08.10.2025

Rapportdato: 23.10.2025

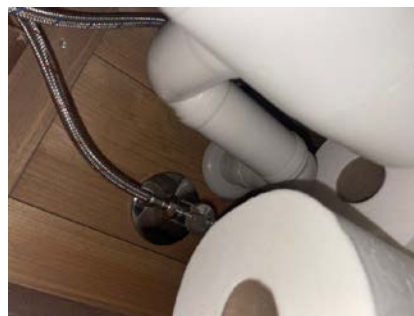
### Vurdering av avvik:

I våtsone over servant og rett utenfor dusjområdet er tettesjikt utilstrekkelig utfra dagens krav og området er bygget opp med bakenforliggende konstruksjoner som kan bli utsatt for skjulte fuktskader.

Utette rørgjennomføringer i våtsone

Til tross for manglende tettesjikt, indikerer fraværet av synlige skader at konstruksjonen foreløpig tåler nåværende belastning. Det anbefales likevel å overvåke tilstanden nøye, samt vurderer utbedringer for å forebygge potensielle fremtidige problemer. Kostnadsestimat satt for lokal utbedring av tettesjikt i våtsone som mangler dette.

Kostnadsestimat: 10 000 - 50 000

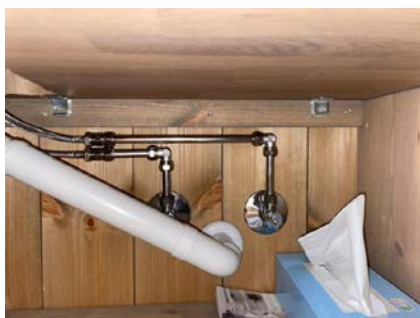
Utette rørgjennomføringer i våtsone

Til tross for manglende tettesjikt, indikerer fraværet av synlige skader at konstruksjonen foreløpig tåler nåværende belastning. Det anbefales likevel å overvåke tilstanden nøye, samt vurderer utbedringer for å forebygge potensielle fremtidige problemer. Kostnadsestimat satt for lokal utbedring av tettesjikt i våtsone som mangler dette.

**Kostnadsestimat: 10 000 - 50 000**
