**Salgsobjekt:** Fritidseiendom  
**Eierform:** Eiet  
**Byggeår:** 2022  
**BRA-i/BRA Total** 119/127 kvm  
**Tomtstr.:** 1298.8 m<sup>2</sup>  
**Soverom:** 5  
**Gnr./bnr.** Gnr. 11, bnr. 321  
**Oppdragsnr.:** 1201250138

# Nyere, innholdsrik fritidsbolig med fantastisk utsikt og gjennomført kvalitet

Befaringsdato: 08.10.2025

Rapportdato: 23.10.2025

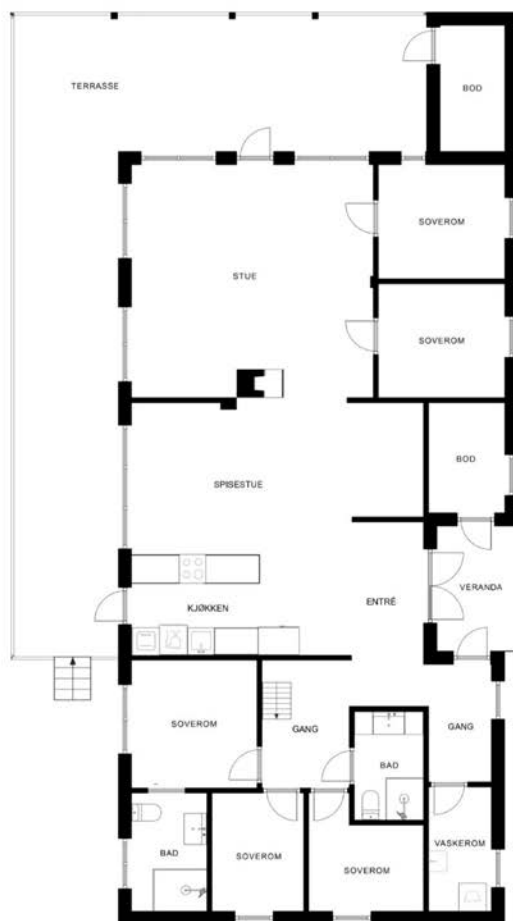
# Plantegning

Plantegningen er ikke målbar, og noe avvik kan forekomme. Megler/selger tar ikke ansvar for ev. feil.  
Innredning og faste installasjoner kan avvike fra den faktiske innredningen.

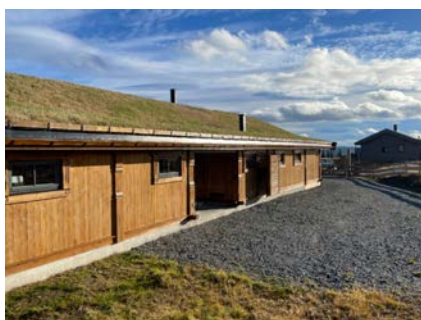
Mangler stigetrinn til pipe.

### Konsekvens/tiltak

- Stigetrinn for feier må monteres.

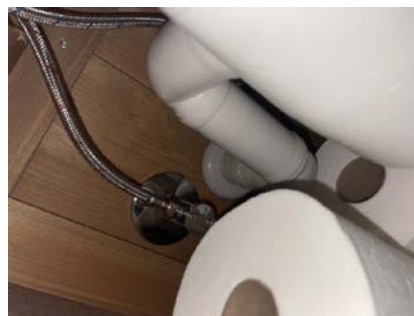
I våtsone over servant og rett utenfor dusjområdet er tettesjikt utilstrekkelig utfra dagens krav og området er bygget opp med bakenforliggende konstruksjoner som kan bli utsatt for skjulte fuktskader.

Utette rørgjennomføringer i våtsone

- Det må etableres tilfredsstillende membran/tettesjikt i våtrommets våtsone. Alle forhold med tettesjikt, våtsone, sluk m.m. må dokumenteres. Manglende membran/tettesjikt medfører risiko for lekkasjer og fukt i konstruksjonen.
- Ved utettheter i membran/tettesjikt er det høy risiko for at vann trenger gjennom konstruksjonene og kan medføre fuktskader.

Til tross for manglende tettesjikt, indikerer fraværet av synlige skader at konstruksjonen foreløpig tåler nåværende belastning. Det anbefales likevel å overvåke tilstanden nøye, samt vurderer utbedringer for å forebygge potensielle fremtidige problemer. Kostnadsestimat satt for lokal utbedring av tettesjikt i våtsone som mangler dette.

Kostnadsestimat: 10 000 - 50 000

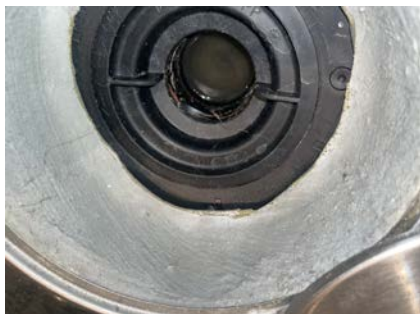
Det er plastsluk i gulv og smøremembran med dokumentert utførelse i flislagte områder på gulv/vegg. Dokumentasjon i form av FDV perm og det foreligger ferdigattest på bygget.

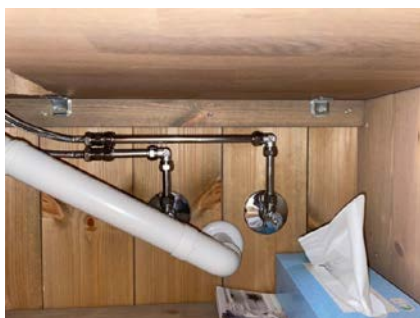
Utette rørgjennomføringer i våtsone

Til tross for manglende tettesjikt, indikerer fraværet av synlige skader at konstruksjonen foreløpig tåler nåværende belastning. Det anbefales likevel å overvåke tilstanden nøye, samt vurderer utbedringer for å forebygge potensielle fremtidige problemer. Kostnadsestimat satt for lokal utbedring av tettesjikt i våtsone som mangler dette.

**Kostnadsestimat: 10 000 - 50 000**
