**Salgsobjekt:** Fritidseiendom  
**Eierform:** Eiet  
**Byggeår:** 2022  
**BRA-i/BRA Total** 119/127 kvm  
**Tomtstr.:** 1298.8 m<sup>2</sup>  
**Soverom:** 5  
**Gnr./bnr.** Gnr. 11, bnr. 321  
**Oppdragsnr.:** 1201250138

# Nyere, innholdsrik fritidsbolig med fantastisk utsikt og gjennomført kvalitet

Befaringsdato: 08.10.2025

Rapportdato: 23.10.2025

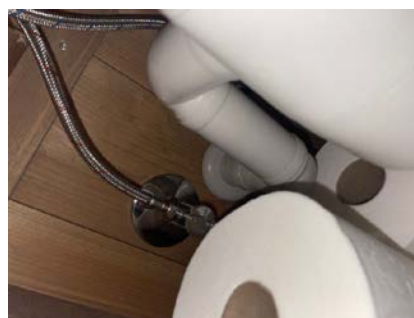
Til tross for manglende tettesjikt, indikerer fraværet av synlige skader at konstruksjonen foreløpig tåler nåværende belastning. Det anbefales likevel å overvåke tilstanden nøye, samt vurderer utbedringer for å forebygge potensielle fremtidige problemer. Kostnadsestimat satt for lokal utbedring av tettesjikt i våtsone som mangler dette.

Utette rørgjennomføringer i våtsone

Kostnadsestimat: 10 000 - 50 000
