Solvegen 19, 2213 KONGSVINGER

**Velholdt og tiltalende enebolig  
med alt på ei flate! Sentrumsnært  
\* Garasje, stabbur og anneks \*  
Gode solforhold**

| Tilstandsrapport ..... | 42 |

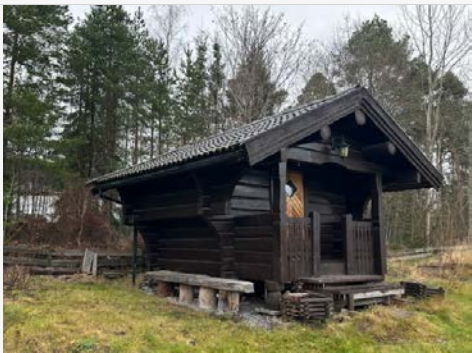
### Stabbur

Bygget er ikke tilstandsvurdert ihht Forskrift til avhendingslova og NS3600. Dette er kun en enkel beskrivelse.

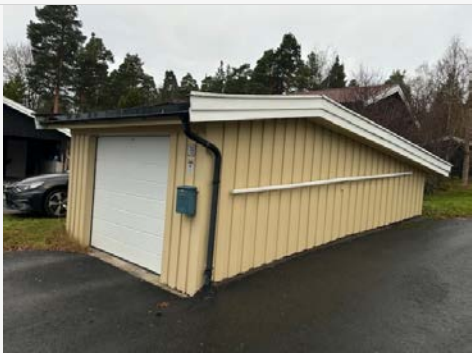
## Garasje

Garasje fundamentert på betongplate med lav lecastein grunnmur. Uisolert bindingsverkskonstruksjon i tre. Stående malt utvendig panel. Saltak i trekonstruksjoner, tekket med takshingel. Forkantblekk, takrenner og nedløp i metall.

Noe slitt betonggulv. Sprekk i lecasten foger. Råte i panel v/leddport.

Bygget er ikke tilstandsvurdert ihht Forskrift til avhendingslova og NS3600. Dette er kun en enkel beskrivelse.
