Kirkevegen 85 B, 2414 ELVERUM

**Lys, pen og lettstelt 3-roms  
selveierleilighet fra 2016. Solrik  
sydvendt balkong, fjernvarme og  
heis. Garasje med bod!**

## 6. Hovedrapport

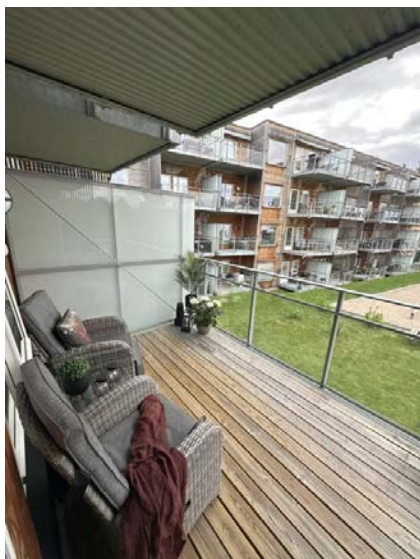
### 6.1 Balkong, terrasse, platting

| Type | Balkong |
|---|---|
| Balkong vendt mot sør med adkomst fra stue. Overbygg med ovenforliggende terrasse. | |
| Ingen vesentlige avvik eller skader ble registrert. | |

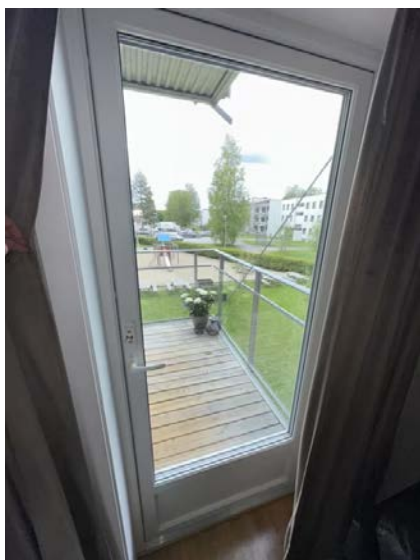
### 6.2 Vinduer og dører

| Beskrivelse | |
|---|---|
| Brann- og lydklassifisert ytterdør med kikkehull. | |

Ingen vesentlige avvik eller skader ble registrert.

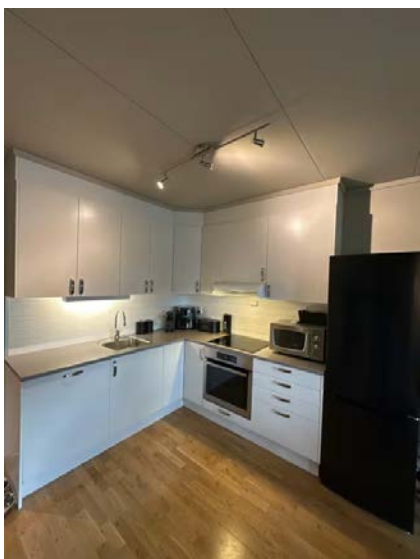
## 6.4 Kjøkken

Det registreres mindre svelleskader på flere fronter. Enkelte fronter med mindre justeringsbehov.

Innredningen vurderes å være i funksjonell tilfredsstillende stand.

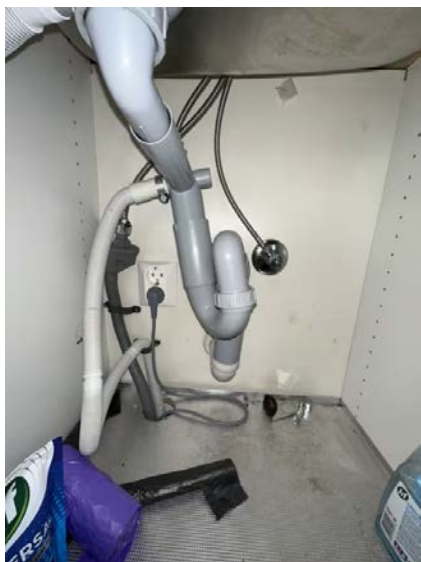
### Avtrekk

Avtrekk funksjonstestet med tilfredsstillende avtrekksfunksjon.

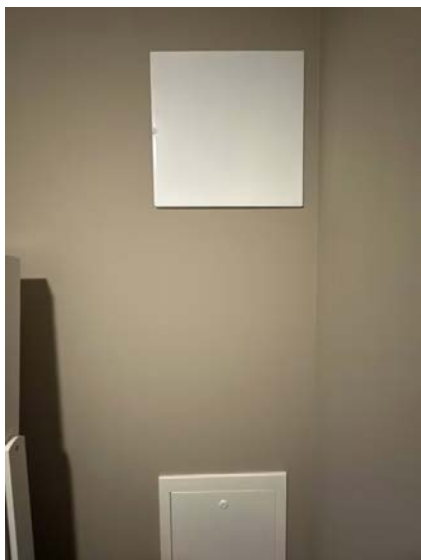
## 6.6 Avløpsrør

| Synlige avløpsrør av plast. Inspeksjonsluker på soverom. | |
| <p>Det er flere boenheter i bygget og kontroll om kloakk er luftet over tak er ikke foretatt.</p> <p>Ingen avvik eller skader ble registrert, generelt anbefales jevnlig rengjøring av sluk og vannlåser for å sikre god avrenning.</p> <p>Avløpsrør fra leiligheten og ut til offentlig kloakk eller septik ligger under bakken og er ikke vurdert. Kontrollen er avgrenset til innvendig i leiligheten, og kontrollen stopper ved sluket/etasjeskilte. Resterende avløpsanlegg er sameiet / borettslaget sitt ansvar.</p> <p>Funksjon og tilstand må vurderes av fagmann.</p> | |

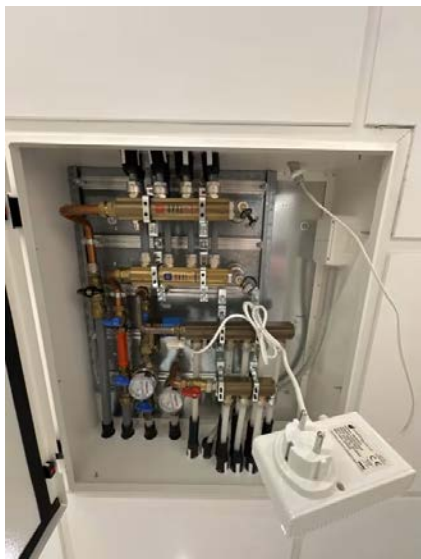
## 6.7 Vannledninger

| Vannrør med rør i rør system fra fordelerskap plassert i himling på bad og frem til baderom og kjøkken. | |

Ingen avvik eller skader ble registrert, generelt anbefales regelmessig testing av hovedstoppekran for å kontrollere at den stenger ved en eventuell lekkasje.

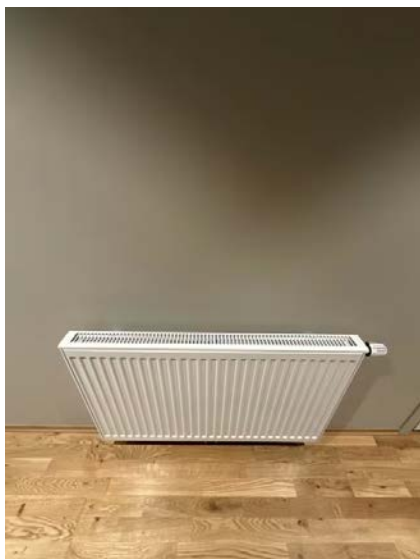
## 6.9 Vannbåren varme

Oppvarming med radiatorer tilknyttet fjernvarme fra Eidsiva Bioenergi som hovedenergikilde for oppvarming og varmt tappevann. Radiatorer montert i stue, soverom og gang.

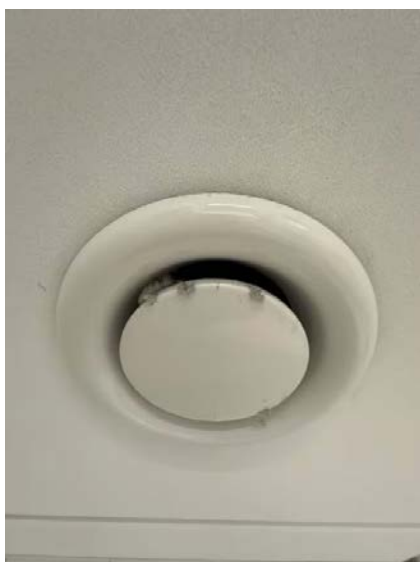
## 6.10 Ventilasjon

Balansert ventilasjon med aggregat plassert over himling i gang.

Det registreres støy fra anlegget. Enkelte ventiler er tilsmusset.

Service på ventilasjonsanlegget anbefales.

Ytterligere undersøkelser av aggregat innvendig anbefales. Adkomst må etableres.

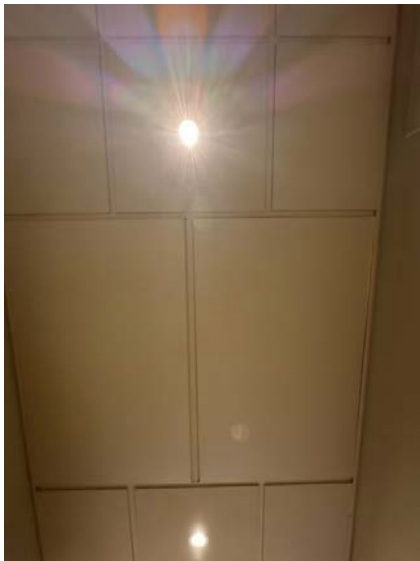
Funksjon og tilstand må vurderes av fagmann.

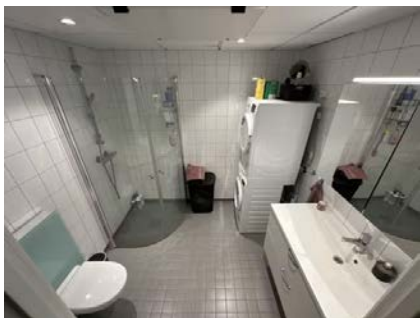
## 6.11 Våtrom: Bad

Det registreres riss / sprekker i flisfuger på gulv.

Det registreres svellinger ved underkant av baderomsplater. Det registreres avvik i fuger mellom list og baderomsplater.

Det registreres feil utførelse av membran/slukmansjett ved sluk. Denne er ikke ført tilfredsstillende inn under hele klemringen. Fuktsikring kan være utført med smøremembran eller banemembran.

Det påvist manglende/slitt silikon ved bunnlist under baderomsplater, noe som avviker fra monterings anvisninger.

Lokal utbedring må påregnes ved plater og flisfuger. Svelleskader i plater må holdes under observasjon.

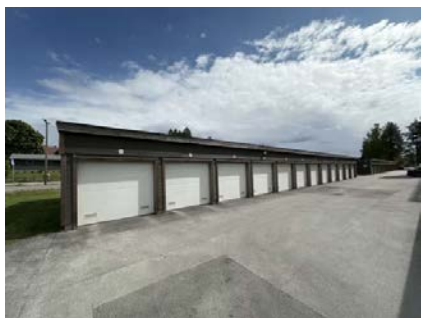
## 6.13 Øvrig: Garasjeplass i felles garasjeanlegg

Garasjeplass for en bil i felles garasjeanlegg. Garasje med bod i bakkant. Asfaltert gulv. Ringmurer i betong. Yttervegger i bindingsverk med utvendig liggende kledning. Pulttakkonstruksjon tekket med takfolie, undertak med rupanel. Renne/nedløp i metall. Aluminiumsport tilkoblet automatikk. Innlagt strøm. Strøm tilrettelagt for montering av elbillader.
